# Il restauro della seconda cappella del Sacro Monte di Ossuccio

A cura di Mario Di Salvo

## Gli interventi di conservazione e restauro

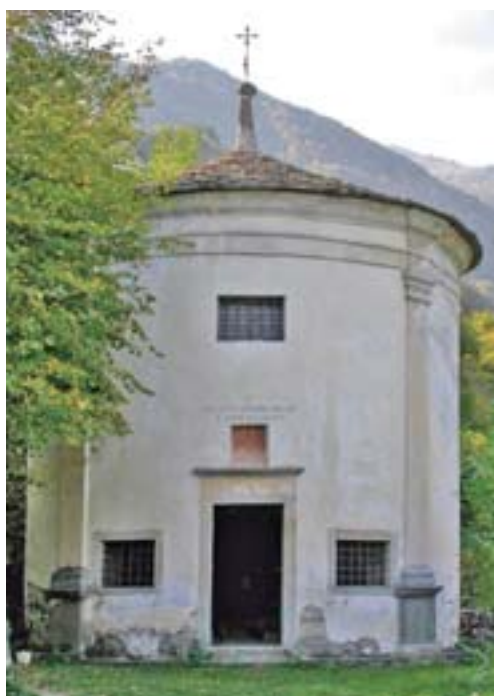
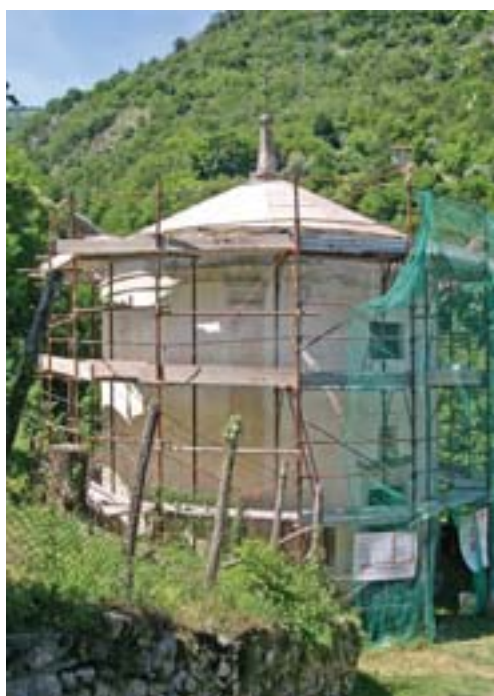
3. La cappella della Visitazione prima del restauro.  
4. La cappella durante i lavori.

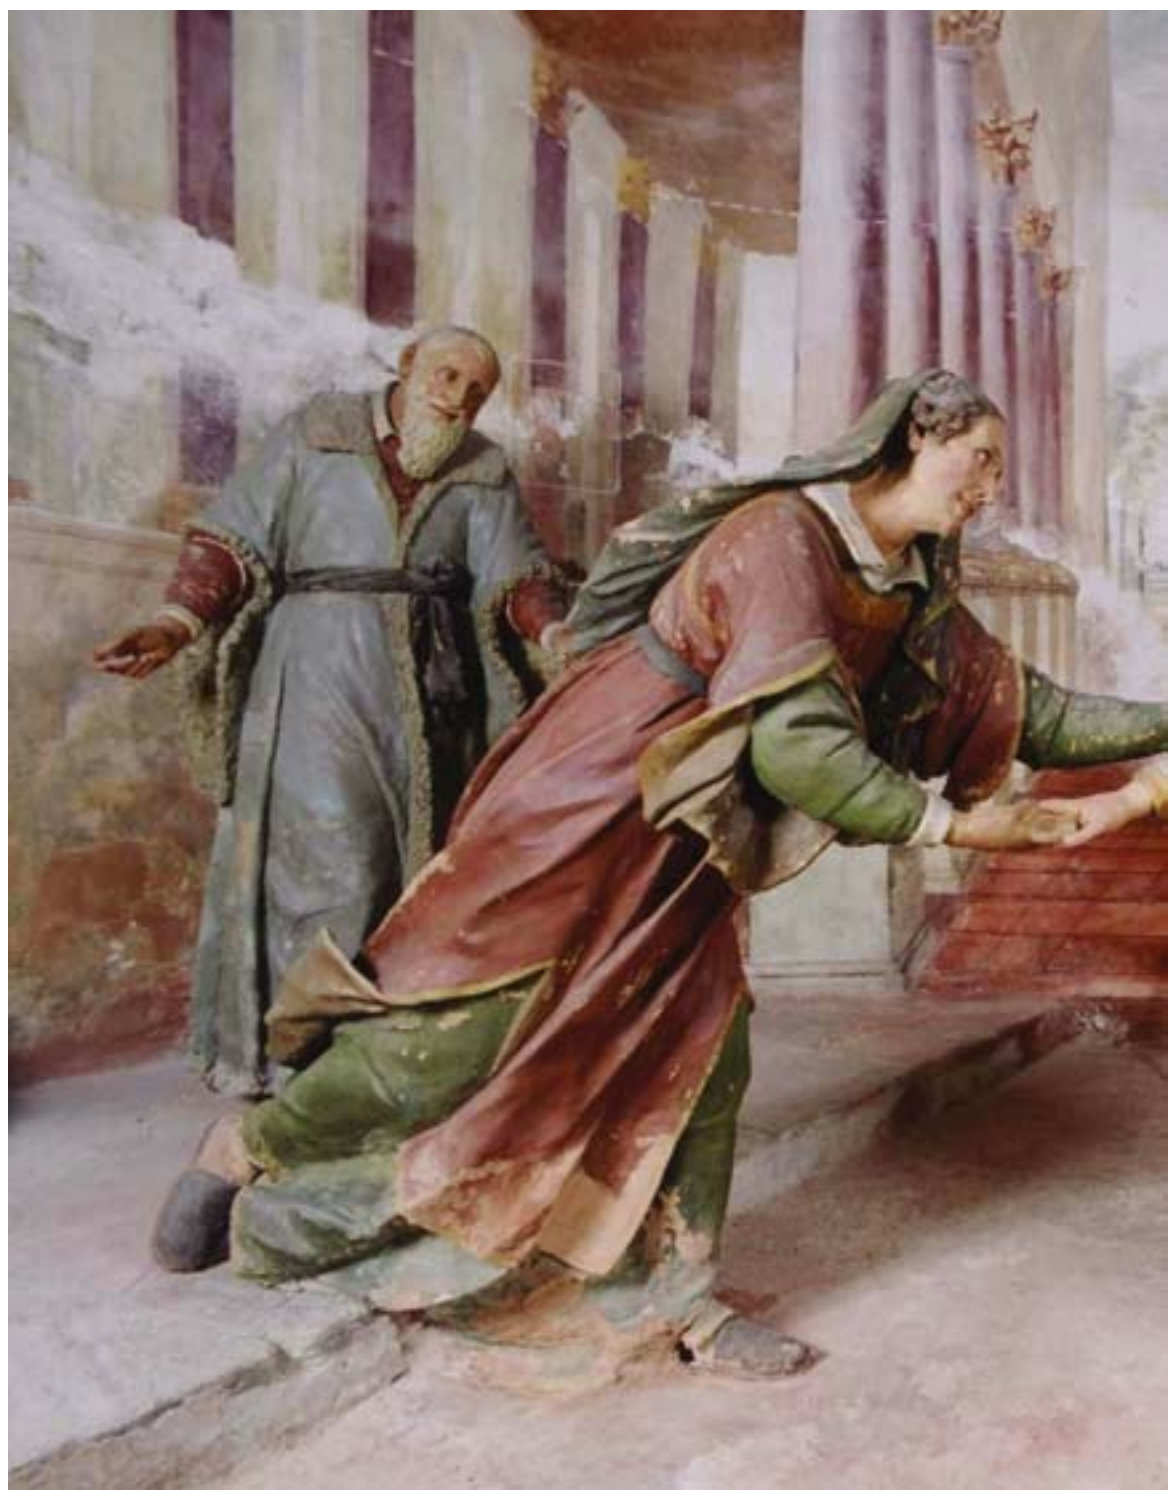
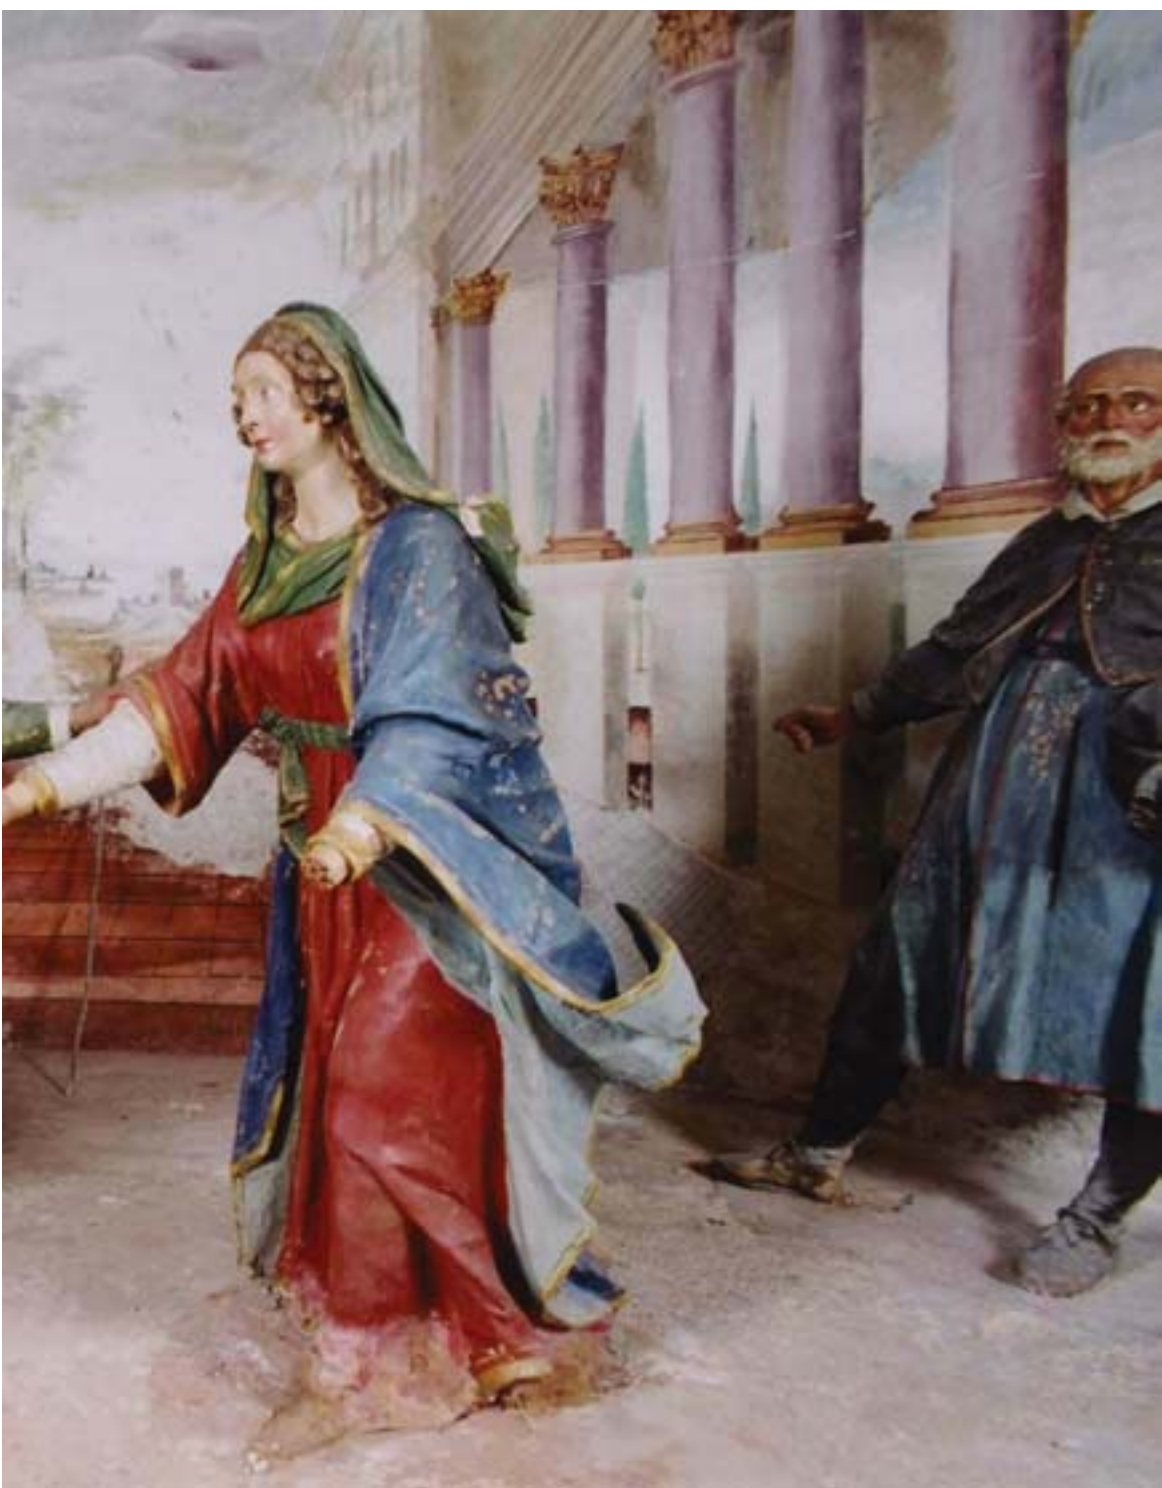
12

*12. Il complesso figurativo della cappella della Visitazione prima del restauro.*

Nel complesso la pellicola pittorica delle statue risulta abrasa, con vaste ridipinture e molto offuscata.

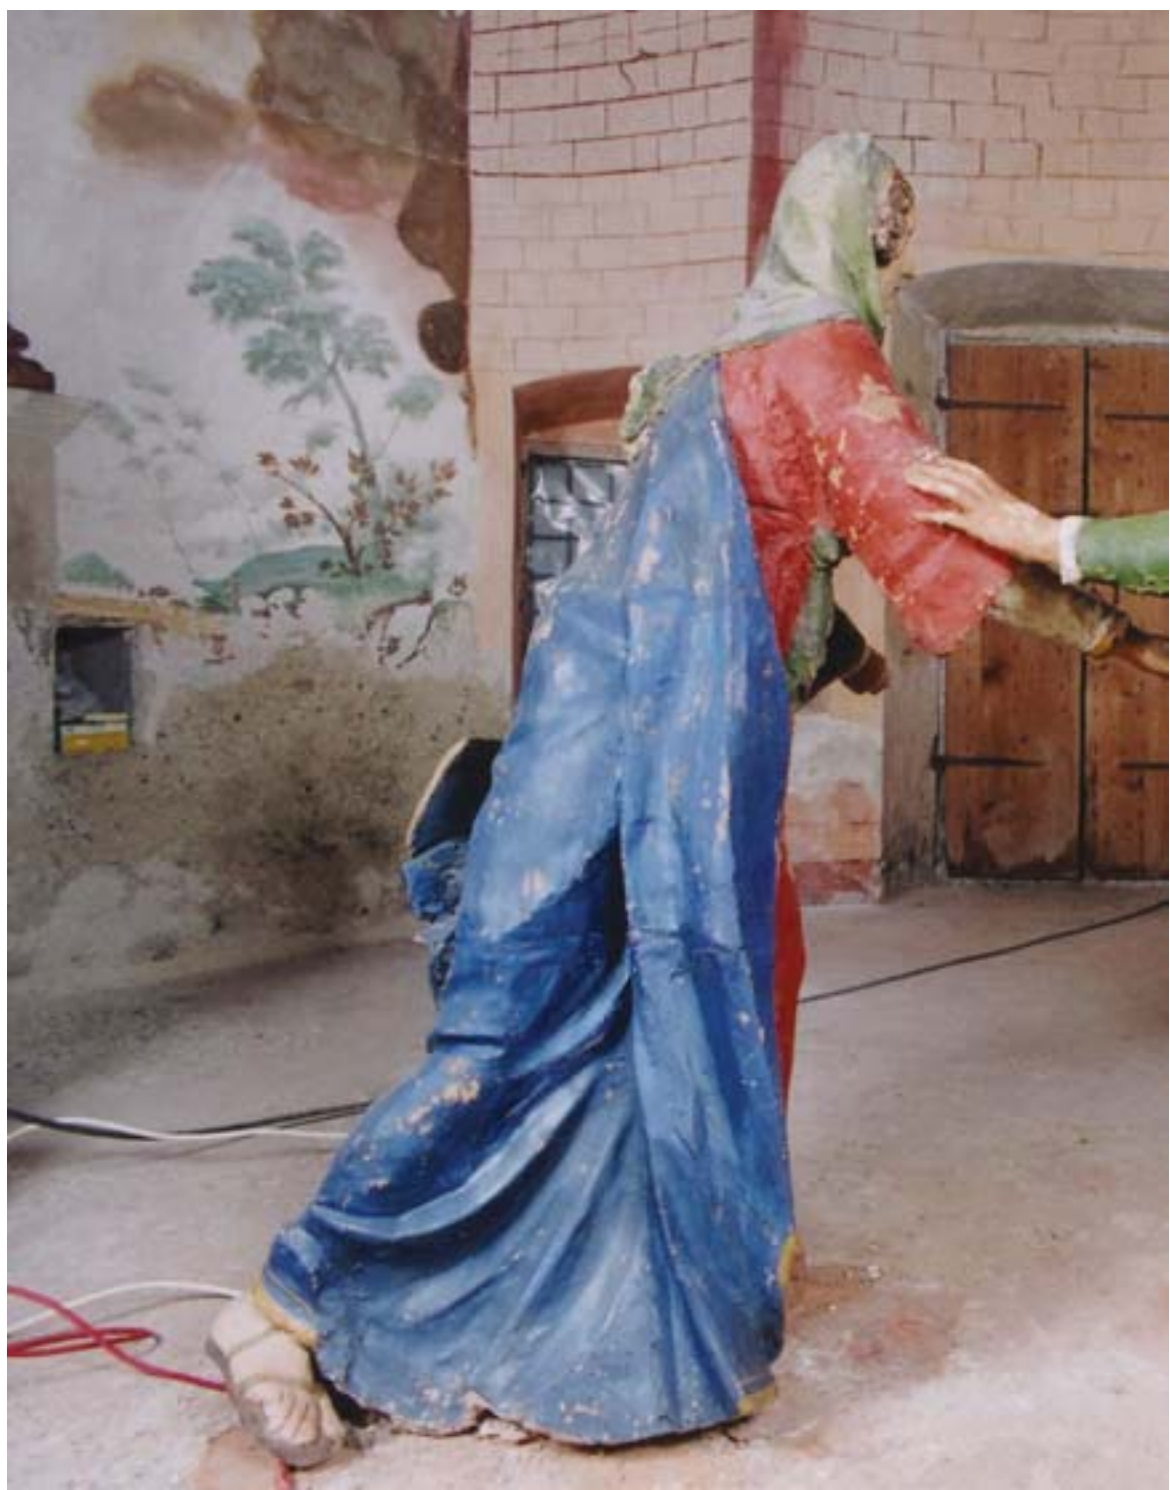
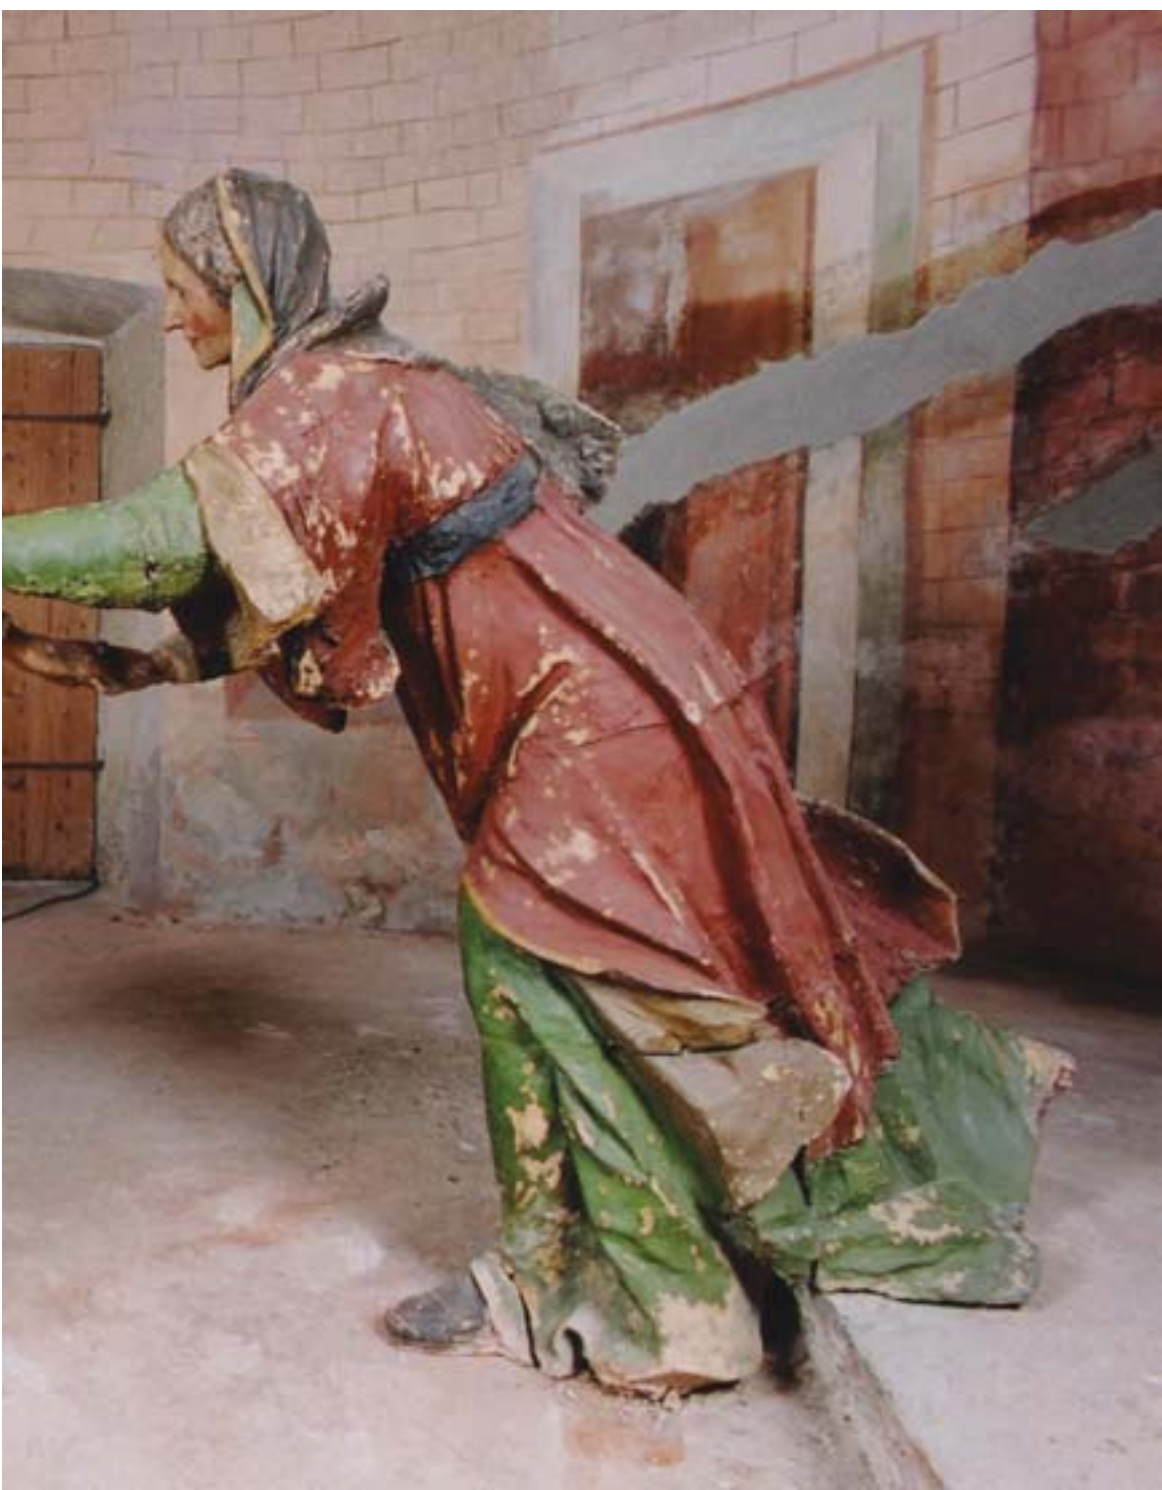
13

*13. Le statue raffiguranti Maria ed Elisabetta, prima del restauro.*

Le statue di *Maria* ed *Elisabetta* si presentavano degradate soprattutto nella parte bassa dove

il cotto sembra aver assorbito umidità per la sua posizione a contatto diretto con il terreno. In corrispondenza dei manti si riscontravano diffusi fenomeni di sollevamento e cadute della superficie pittorica soprattutto in corrispondenza dei bruni con visione della superficie in cotto immediatamente sottostante.

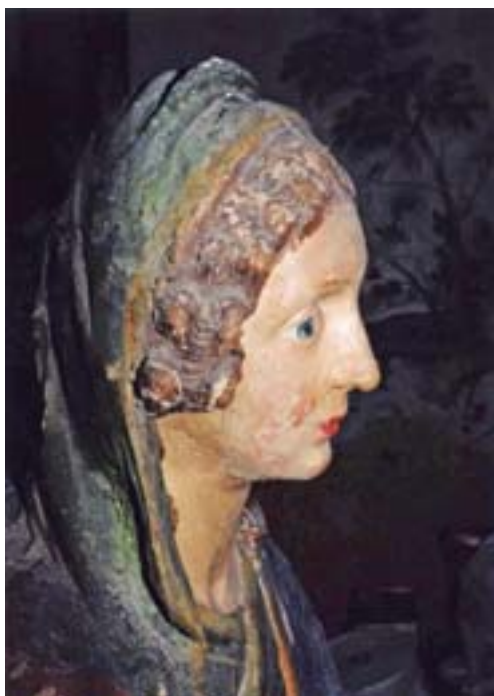
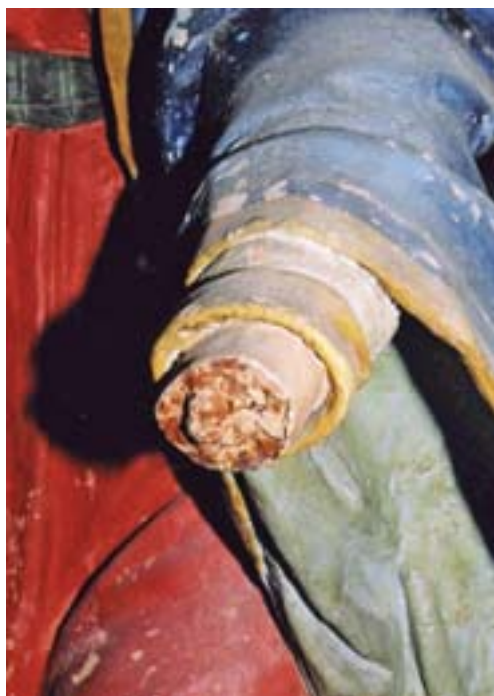
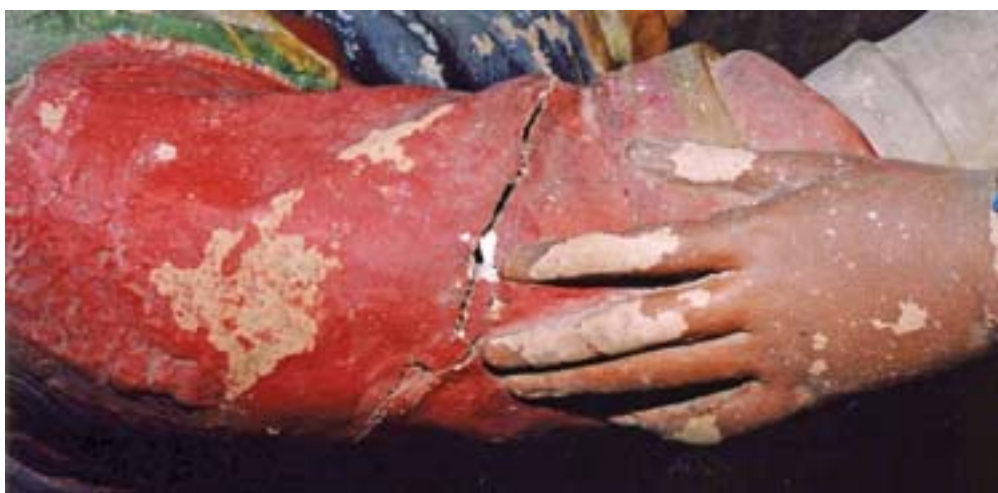
*15, 16, 17. Particolari della statua raffigurante Maria prima del restauro.*

Le statue di *Maria* e di *Zaccaria* risultavano mutilate di una mano (*Maria*) e di falangi (*Zaccaria*). Fortunatamente le parti mancanti sono state rinvenute in una nicchia della cappella. È stato così possibile verificare che erano state assemblate tramite perni in ferro.

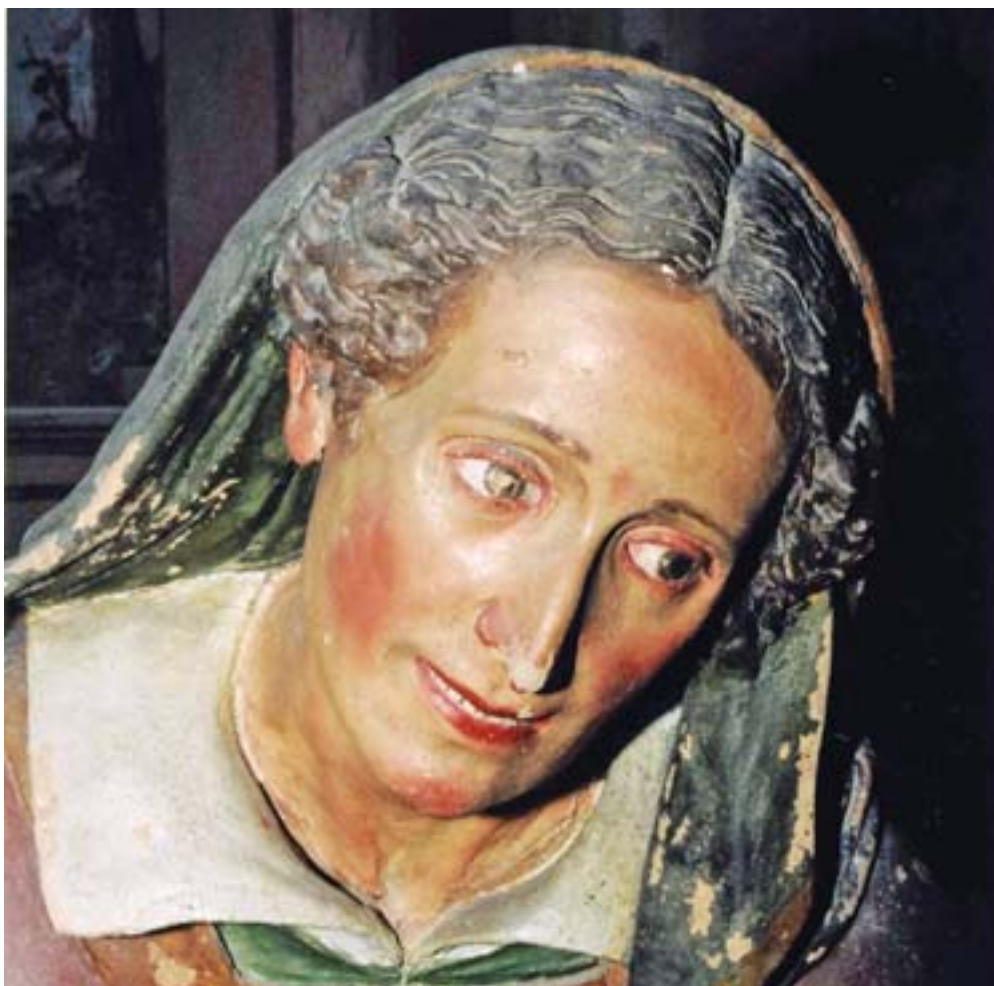
19

19. Particolare della statua raffigurante Elisabetta prima del restauro.

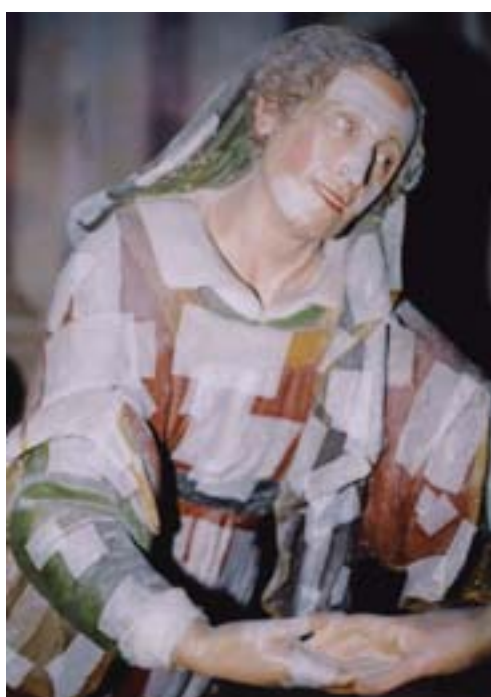
20

20. Particolare della statua raffigurante Elisabetta durante il restauro.

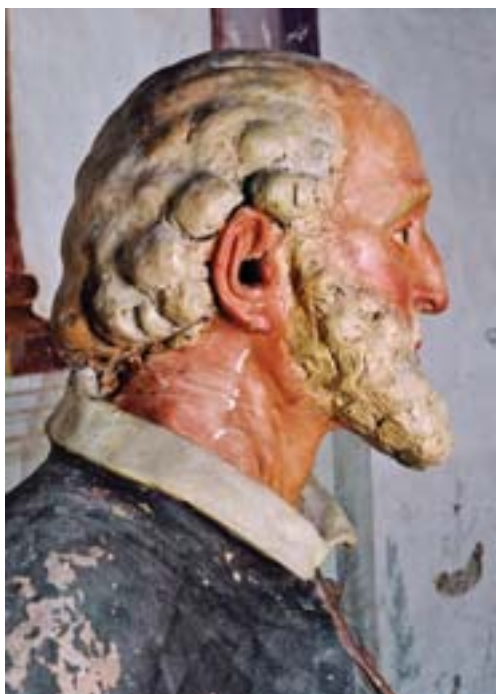
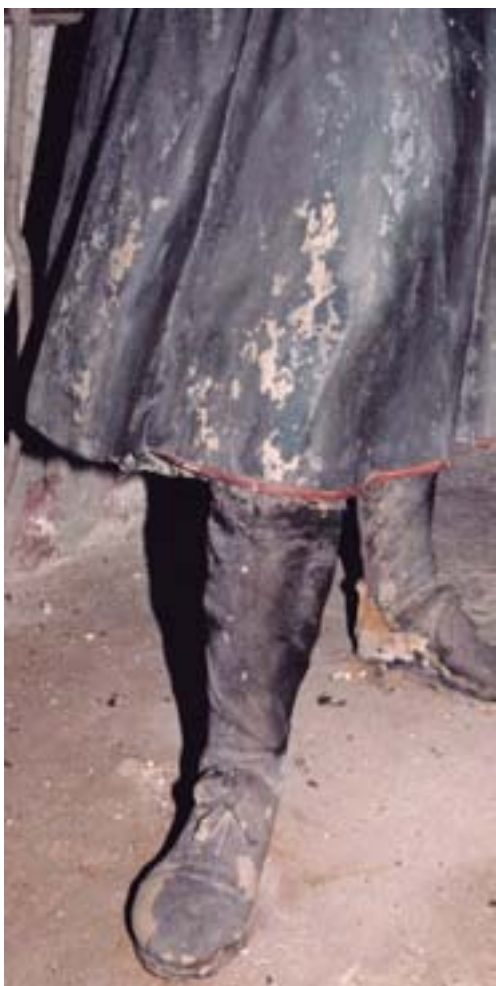
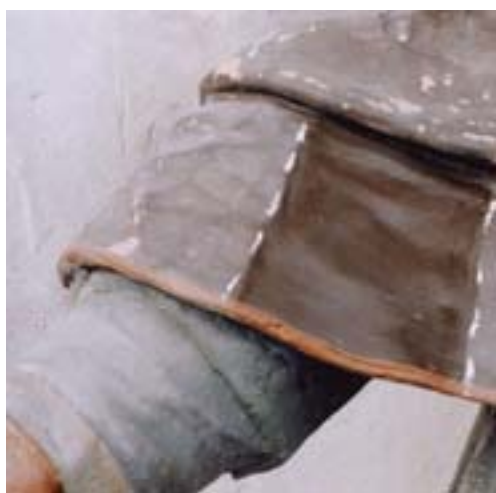
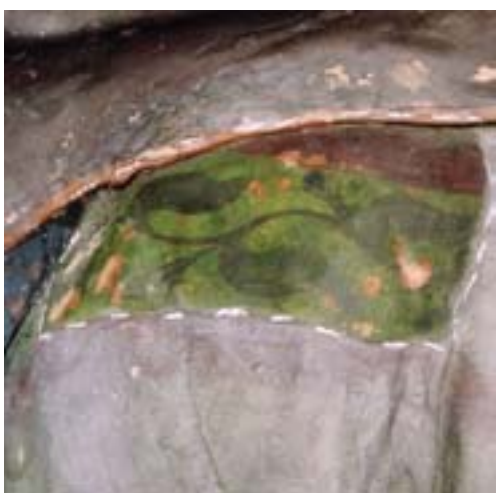
22, 23. Particolari della statua raffigurante Giuseppe prima del restauro.  
24, 25. Particolari della statua raffigurante Giuseppe durante il restauro.

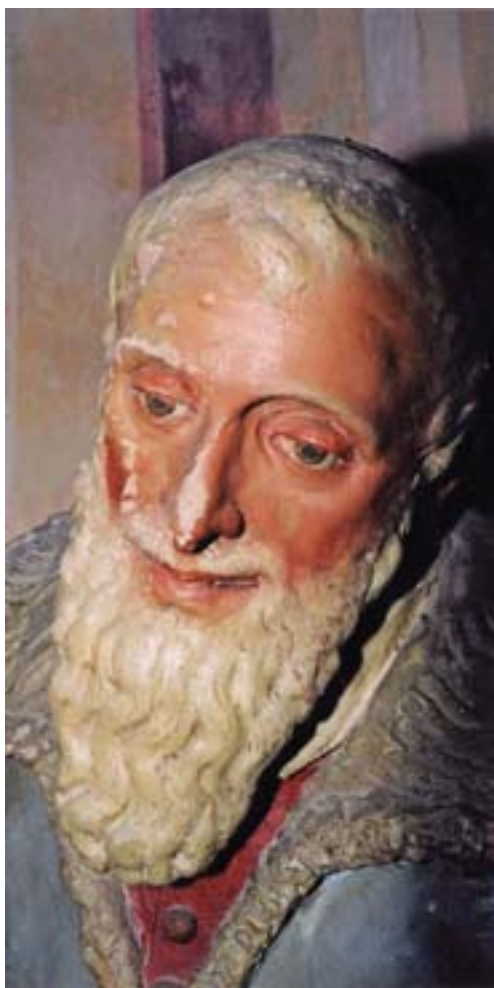
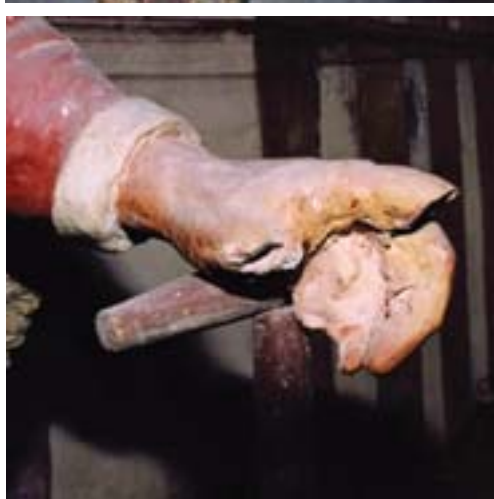
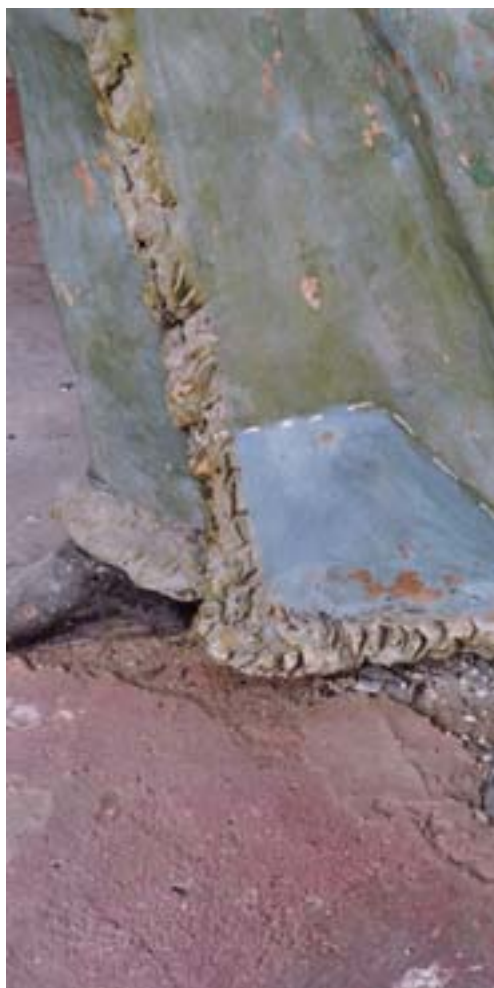
27, 28. Particolari della statua raffigurante Zaccaria prima del restauro.  
29. Particolare della statua raffigurante Zaccaria durante il restauro.

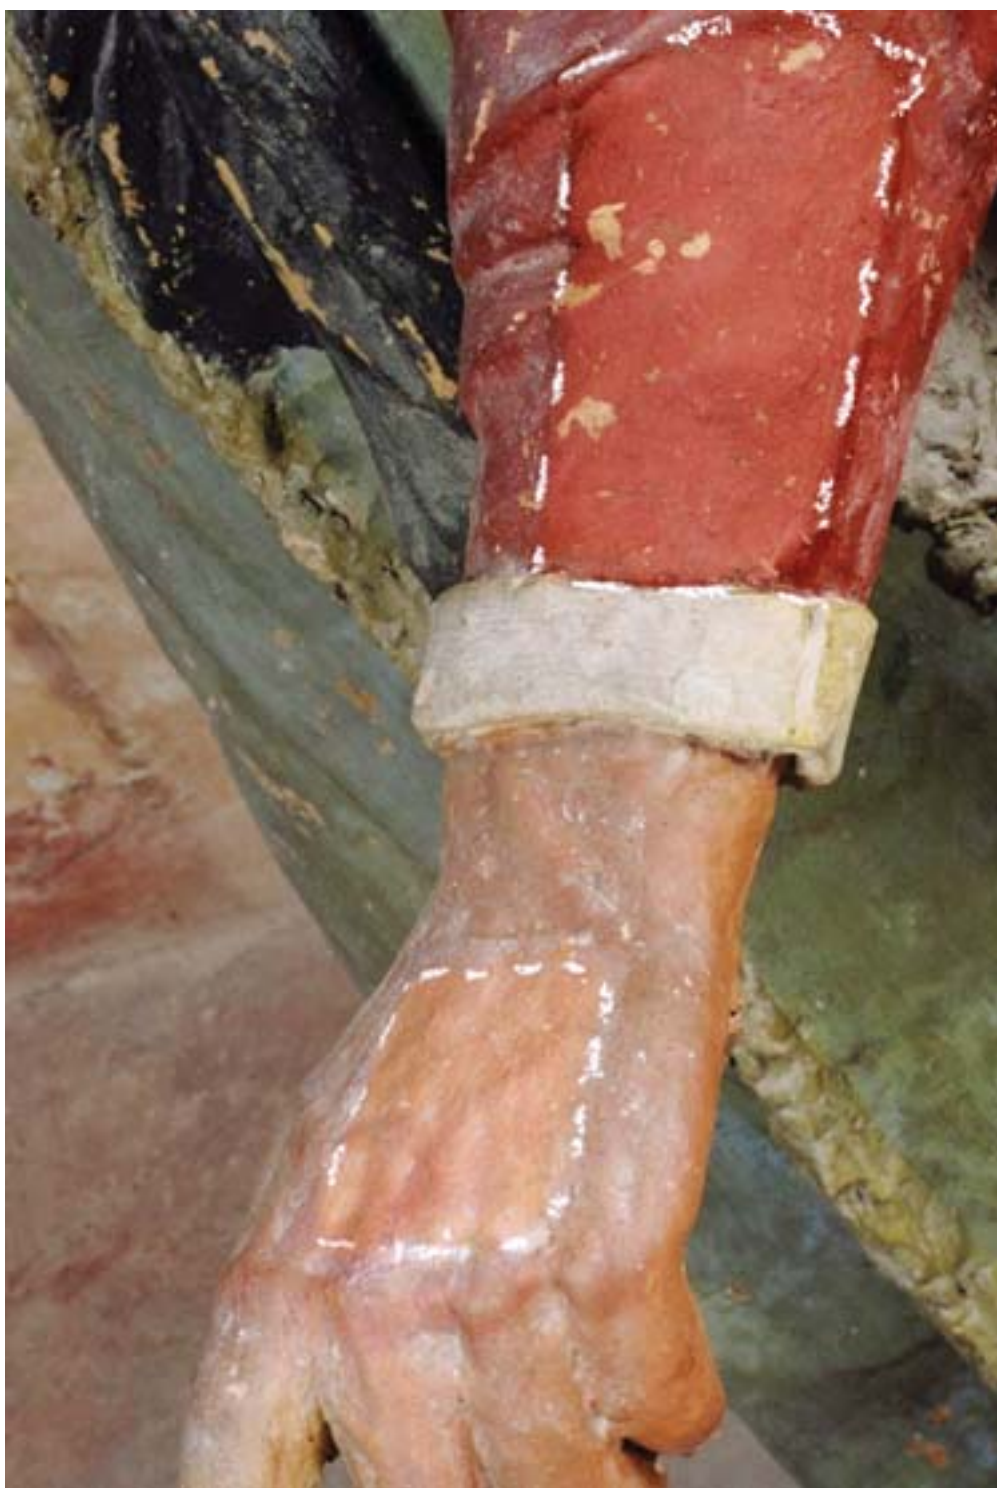
30

*30. Particolare della statua raffigurante Zaccaria durante il restauro.*

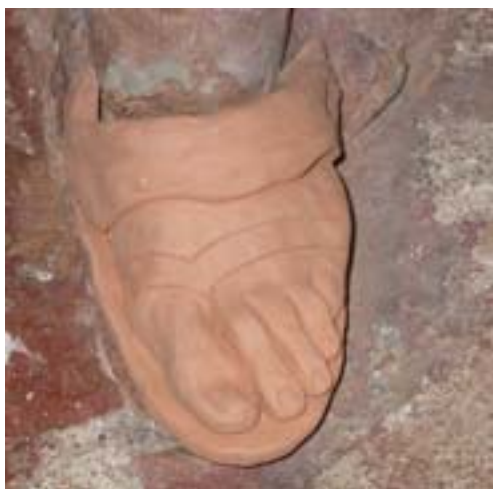
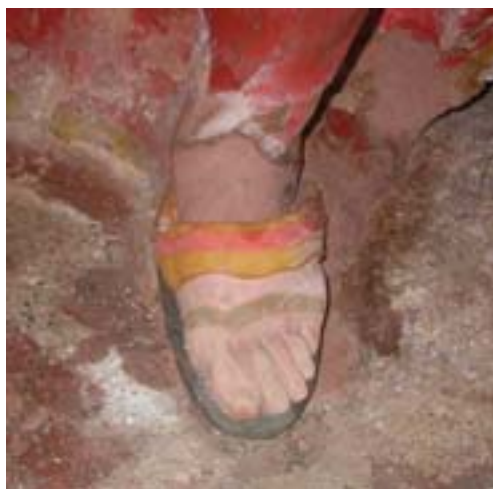
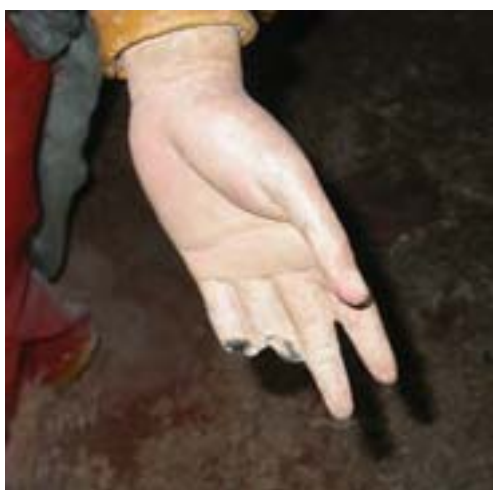
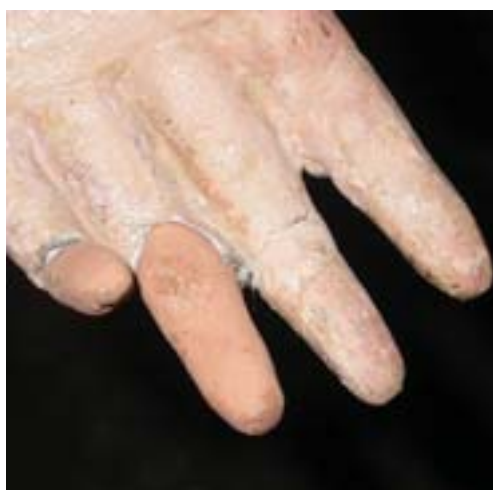
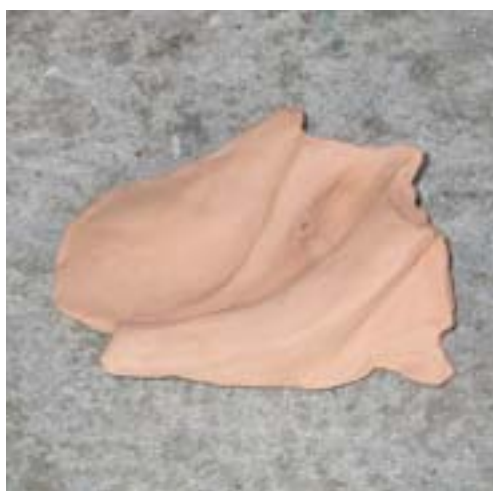
31, 32. Particolari dell'elemento di integrazione  
per il piede della statua raffigurante Maria.  
33, 34. Particolari degli elementi di integrazione  
per la mano della statua raffigurante Maria.  
35. Particolare dell'elemento di integrazione  
per la statua raffigurante Elisabetta.

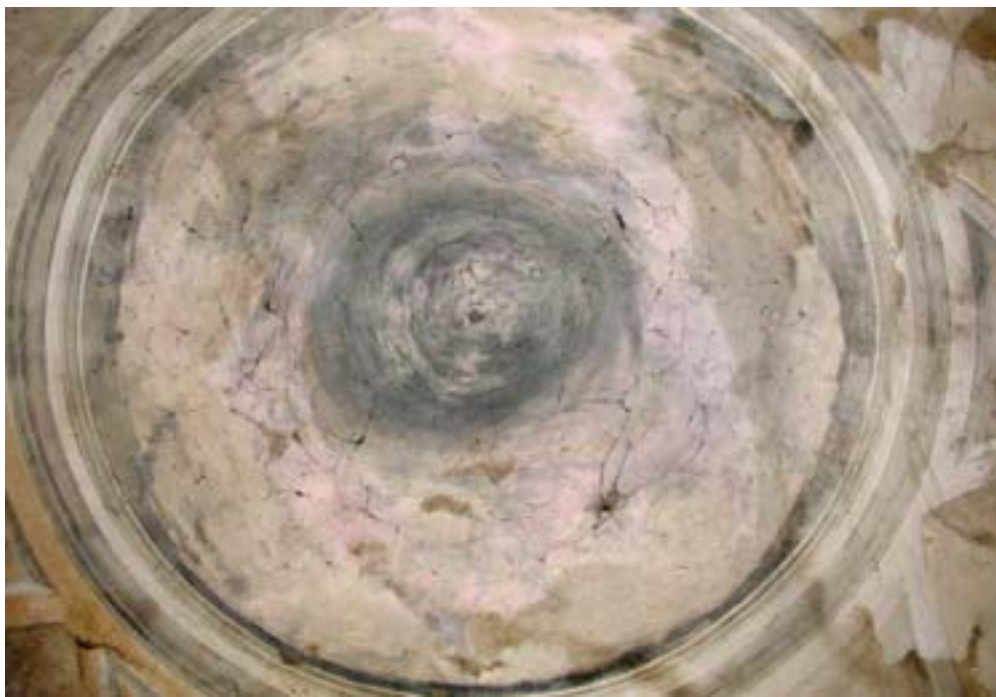
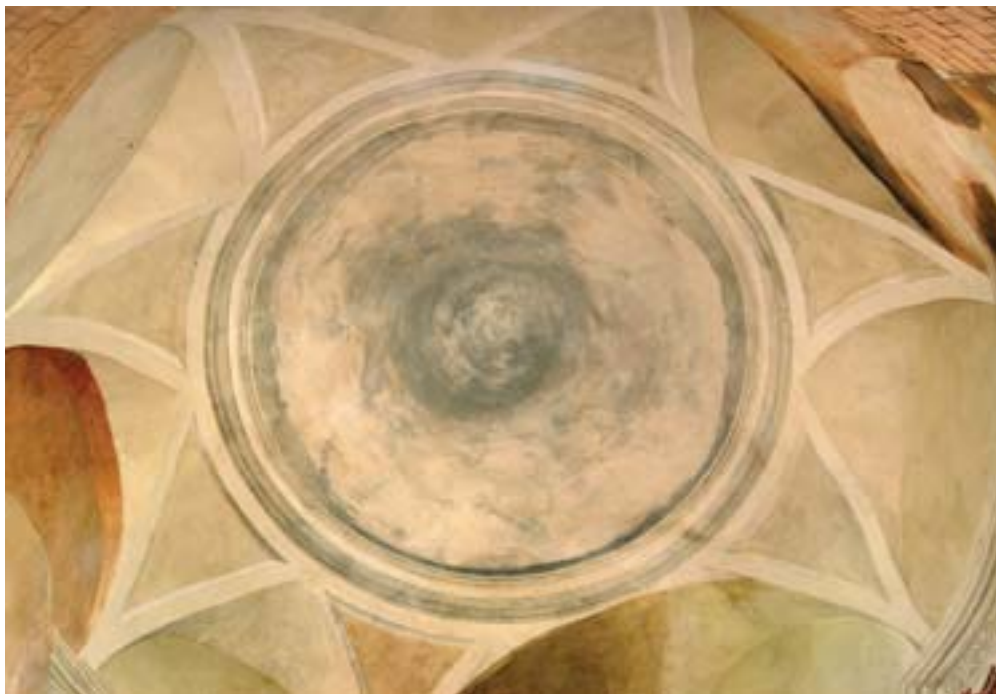
I dipinti realizzati sulla volta si presentavano parzialmente degradati per effetto di infiltrazioni dal tetto.

*36,37. La volta della cappella  
prima e dopo il restauro.*

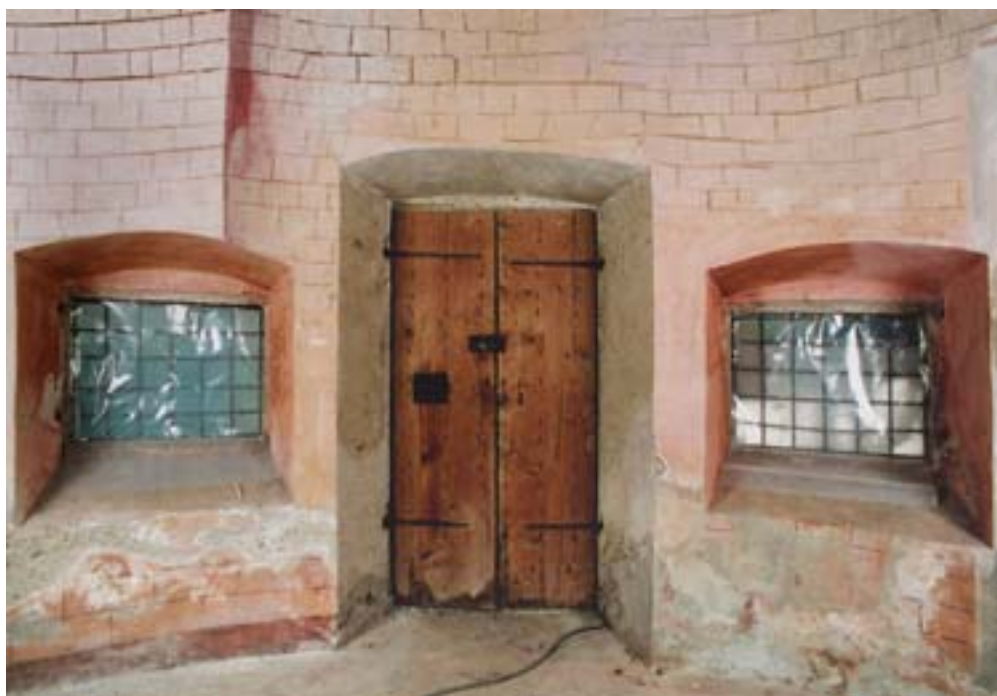
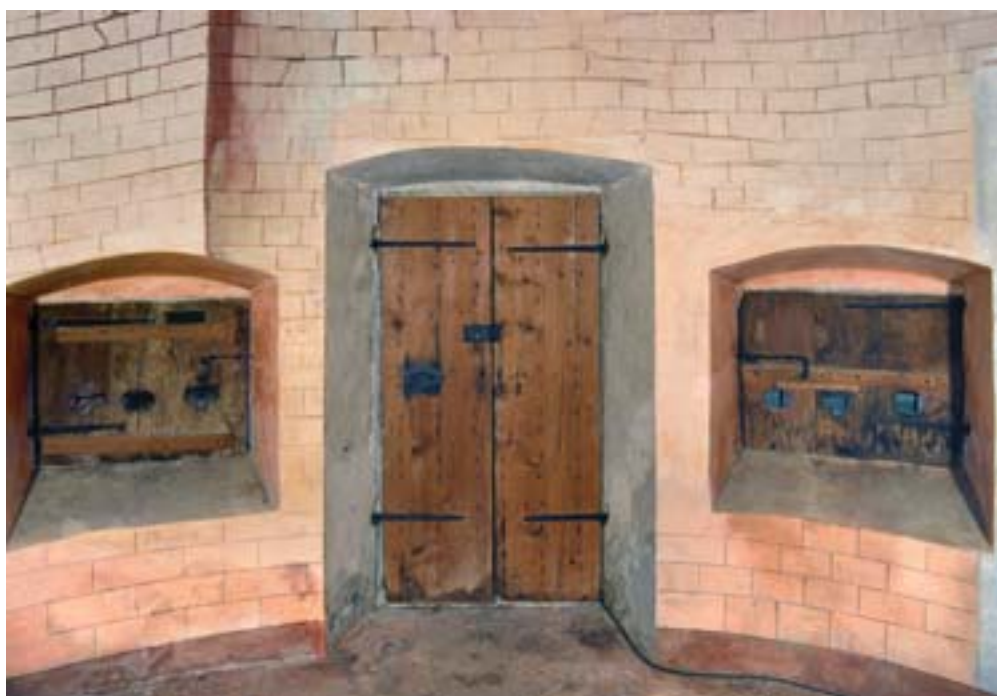
*38, 39. La parete di controfacciata  
prima e dopo il restauro.*

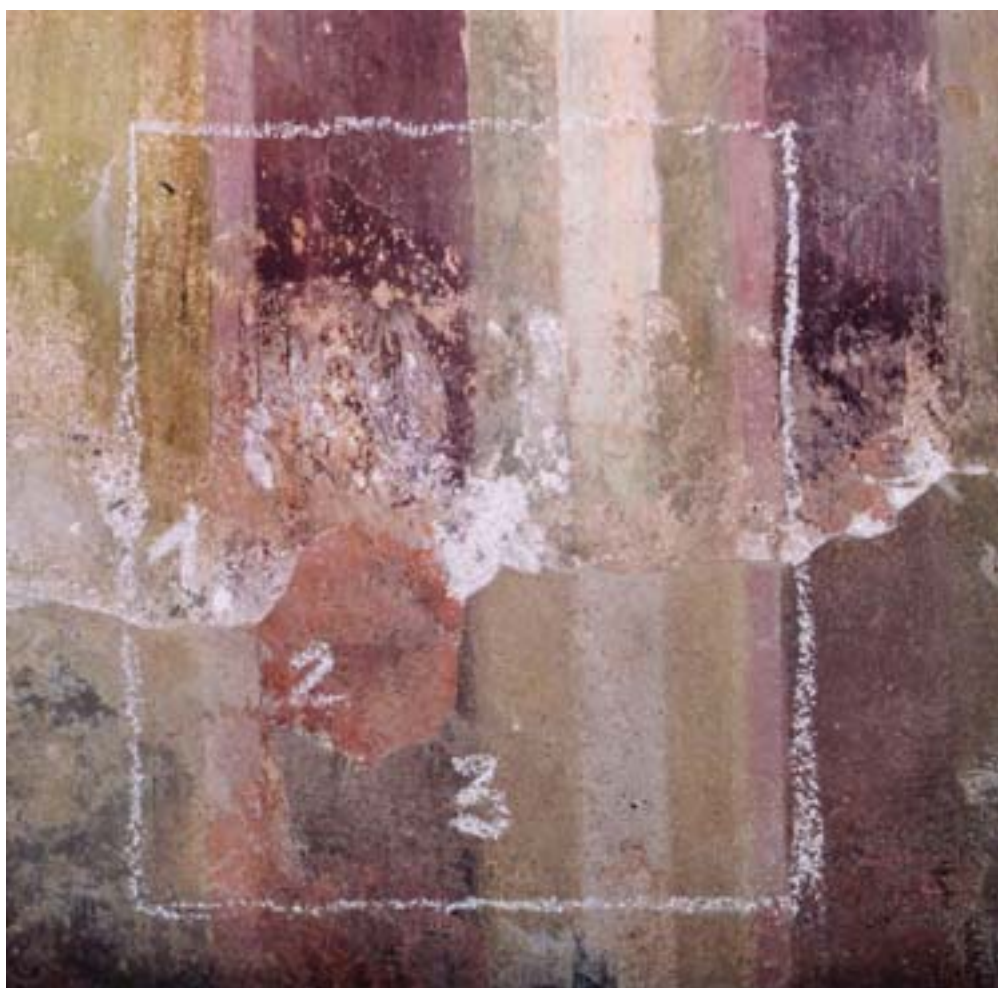
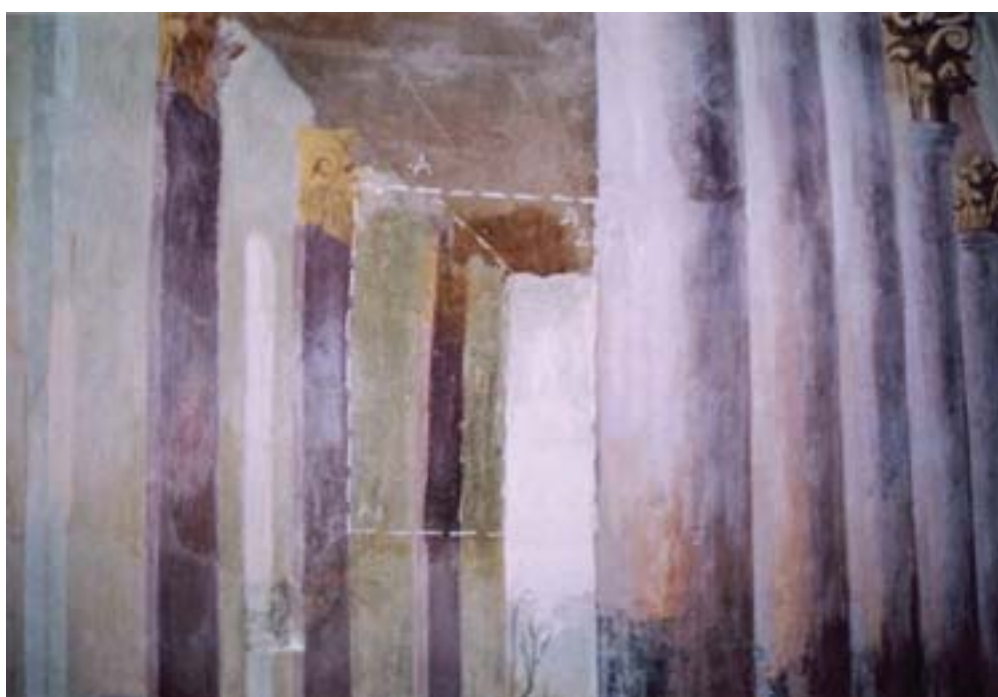
44, 45. Particolari del dipinto sulla parete della cappella durante il restauro.

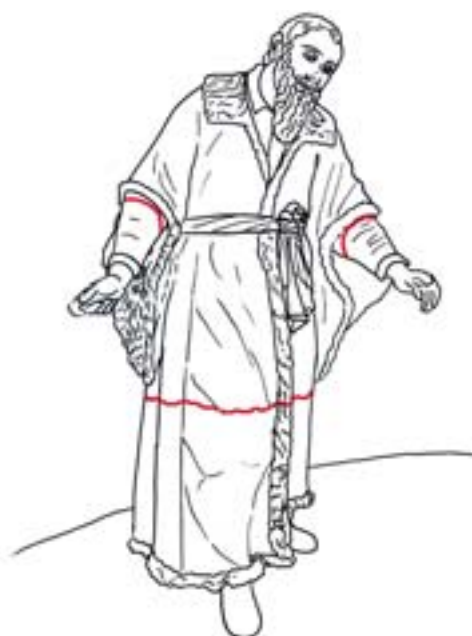
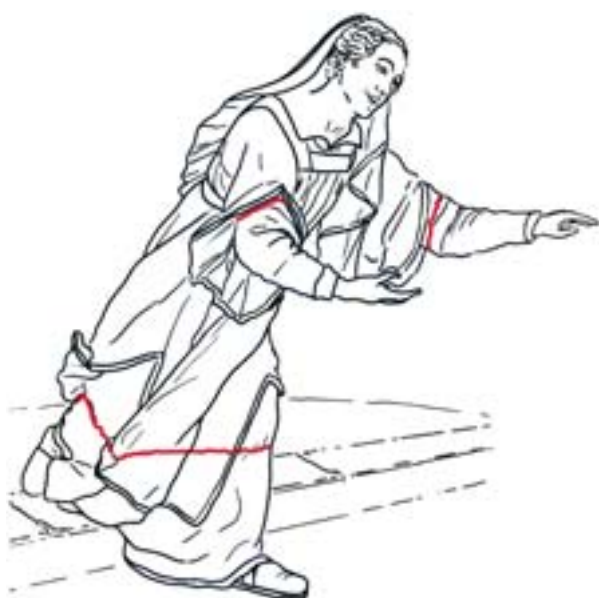
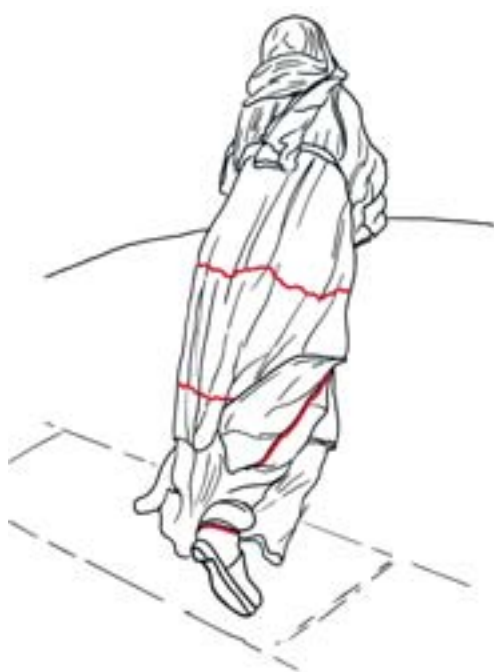
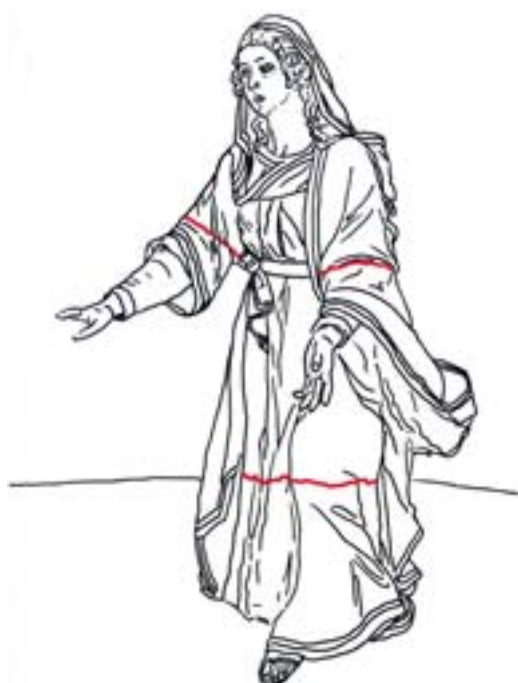
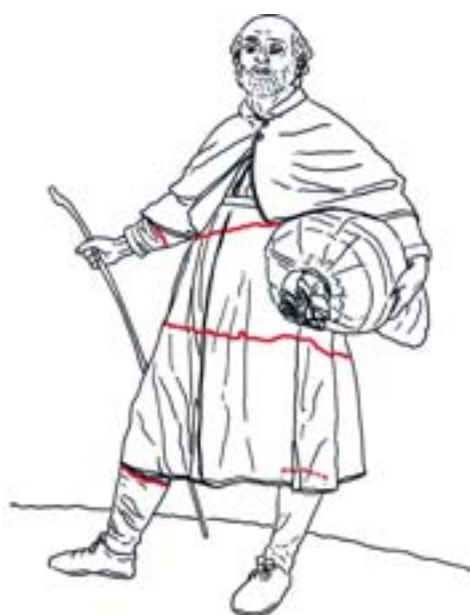
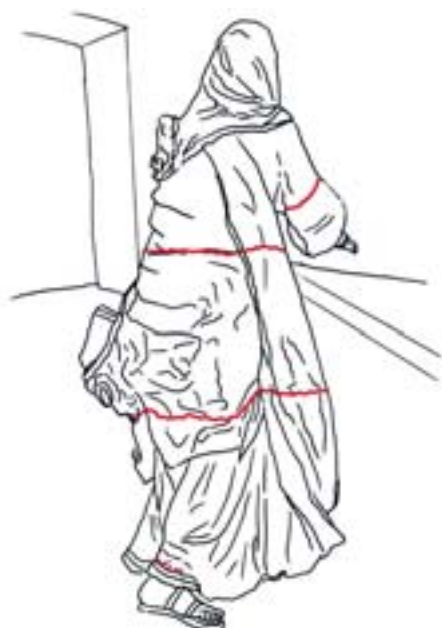
*Linee di giunzione.*

Le statue sono state eseguite in cotto in più pezzi assemblati successivamente (vedi grafici delle giunzioni). L'unione tra gli elementi è stata migliorata tramite l'uso di perni (mano

*Schemi grafici dell'assemblaggio delle statue  
(da sinistra: Zaccaria, Elisabetta, Maria, Giuseppe).*
