# La chiesa di San Giacomo a Spurano di Ossuccio e i suoi restauri

A cura di Mario Di Salvo

# San Giacomo di Spurano Indagine storico-tecnica

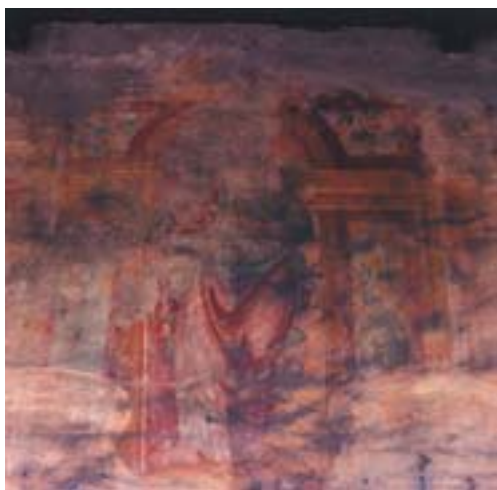
3. *L'affresco prima del restauro.*

L'intervento è stato condotto a partire dal consolidamento del supporto e dal ripristino dell'aderenza delle zone distaccate, tramite iniezione di malta idraulica premiscelata per affreschi a basso peso specifico e fissaggio delle scaglie sollevate. Successivamente si è asportato lo scialbo che ricopriva alcune porzioni di pellicola pittorica originale ed eliminate vecchie stuccature ormai decoese e debordanti sulla pellicola pittorica stessa. La rimozione dei depositi coerenti e delle incrostazioni è avvenuta mediante applicazione di compresse in polpa di cellulosa imbevute di soluzione di ammonio carbonato e tensioattivo e successivo risciacquo con acqua demineralizzata. Contemporaneamente si è effettuato il trattamento di disinfezione mediante applicazione di biocida e rimozione meccanica dei microorganismi. A seguito di questi interventi si

sono stuccate sia le lacune d'intonaco di piccole e grandi dimensioni sia le fessurazioni, con malta di calce e polvere di marmo, simile all'originale per composizione e texture. Sono state realizzate diffuse integrazioni pittoriche a velatura per restituire leggibilità all'immagine.

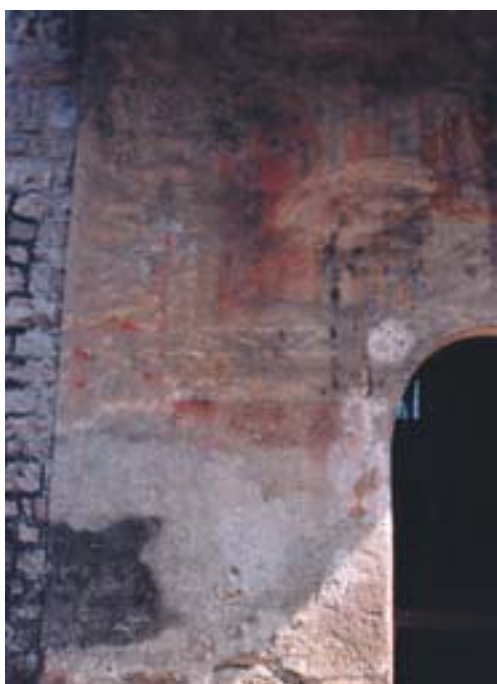
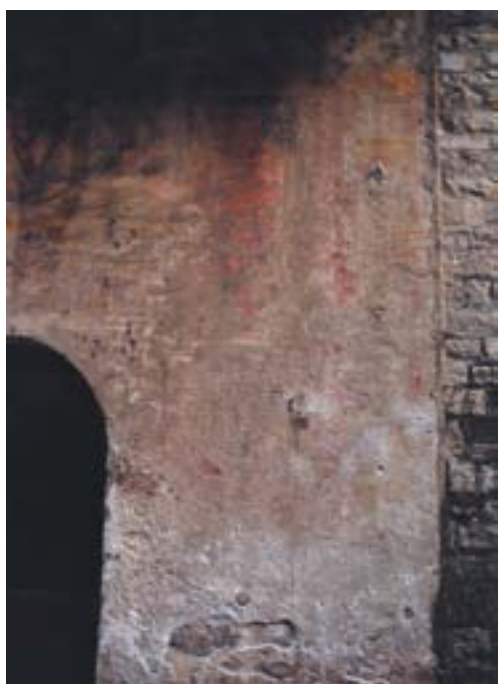
4. *La porzione sinistra prima del restauro.*

L'intervento di restauro è apparso sin dal principio assai arduo a causa del forte annerimento e della elevata consunzione dell'opera; l'eliminazione dei depositi ha permesso tuttavia d'individuare una pellicola pittorica molto compromessa ma di ottima qualità esecutiva.

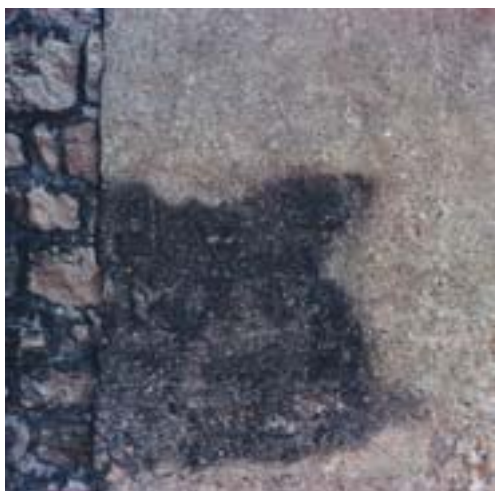
6

6. *Un particolare prima del restauro.*

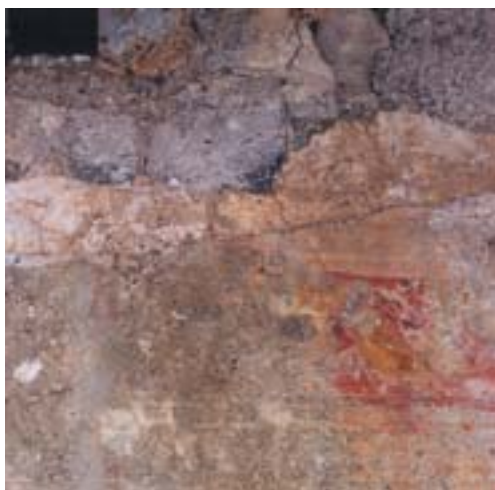
7

7. *Un particolare durante il restauro.*

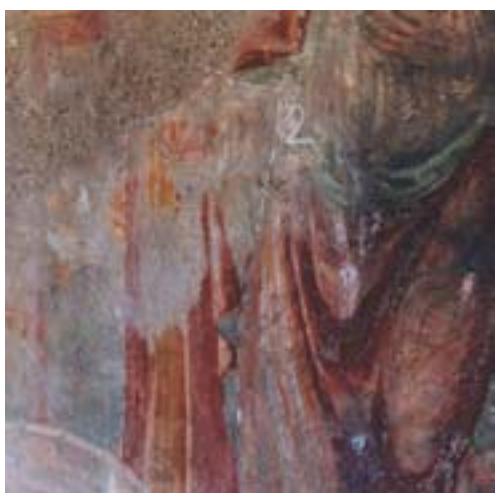
8

8. *Un particolare durante la pulitura.*

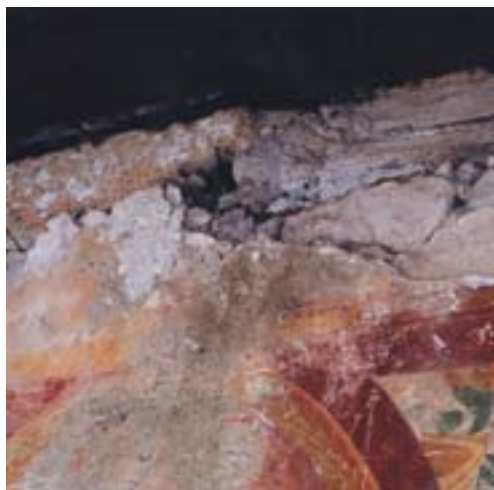
9

9. *Un particolare durante il consolidamento.*

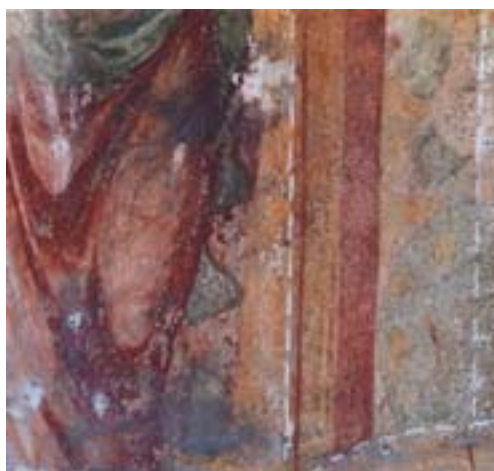
10

10. *Un particolare prima dell'integrazione pittorica.*

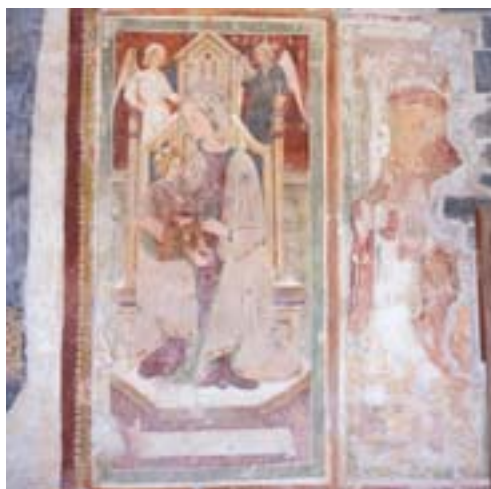
4. *La Maestà e il San Girolamo, prima del restauro.*

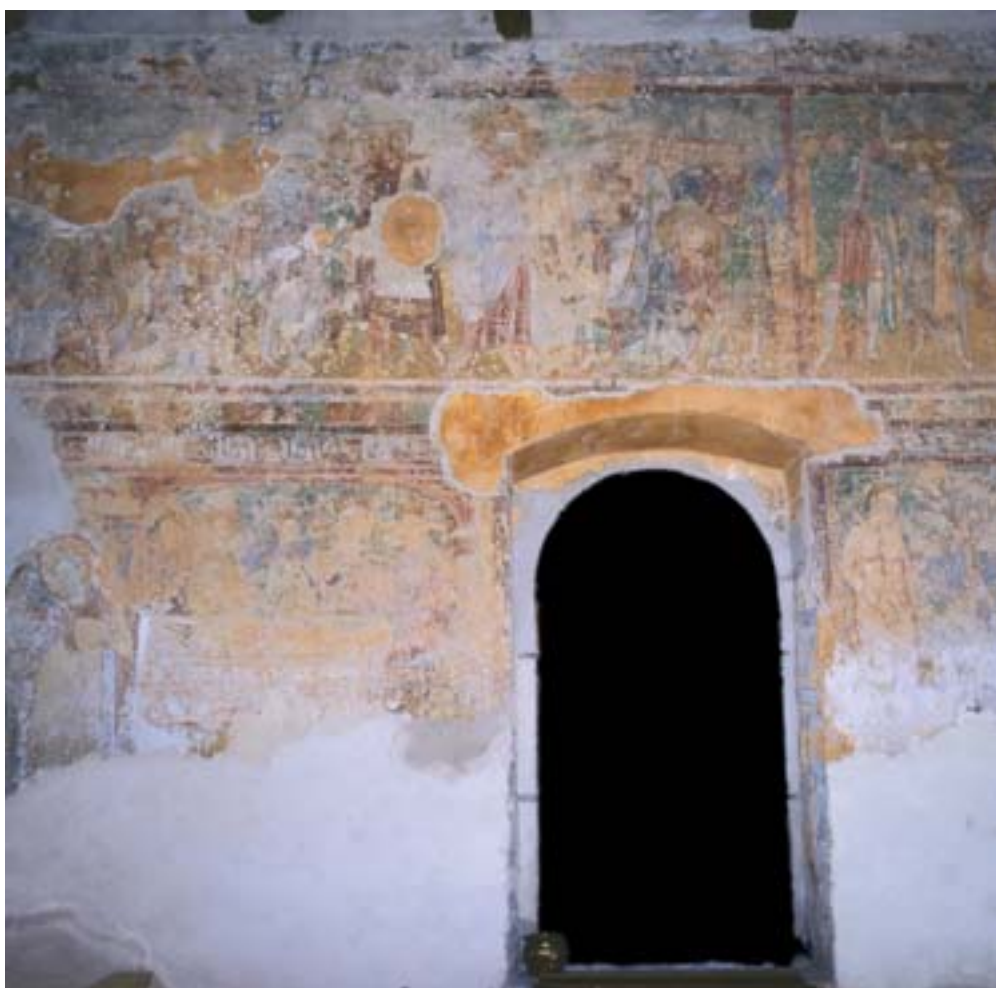
6

6. *Una porzione degli affreschi sulla parete sinistra prima del restauro.*

Le pitture sono state dipinte su una muratura in pietra dalle sfaccettature non uniformi, ciò in parte ha favorito una migliore adesione delle malte alla superficie, ma allo stesso tempo ha portato a un andamento disuniforme degli intonaci. Le vicissitudini architettoniche, l'eccessiva umidità, la poca porosità e igroscopicità della pietra hanno agevolato la formazione di ampie decoesioni tra i materiali di supporto, provocando l'irreversibile caduta di parte delle decorazioni. Lo stato di conservazione dell'opera prima del nostro intervento era disastroso, i dipinti erano stati grossolanamente disciolti negli anni Cinquanta, le porzioni di intonaco distaccate erano state bloccate con gesso a presa rapida, inquinando così la superficie con solfato di calcio. Le coperture, compromesse in più parti, avevano favorito l'inquinamento salino delle malte con nitrati, solfati e cloruri e la formazione di un deposito composto da sostanza carbonatica criptocristallina dovuta ai residui di calce dello scialbo sulla superficie e al fenomeno di ricarbonatazione. Quest'ul-

timo ha provocato un ingente danno presente soprattutto nella zona corrispondente all'*Ultima Cena*.

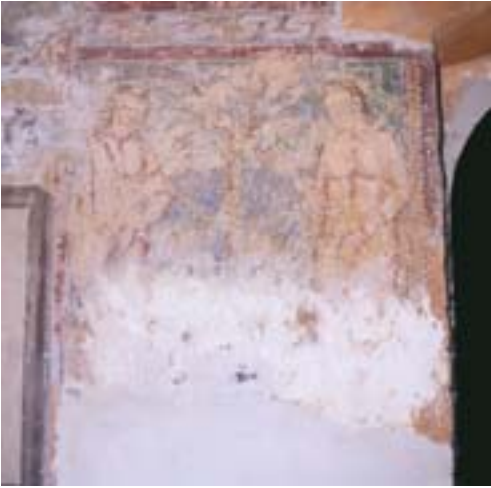
8

8. Adamo ed Eva *prima del restauro*.
