# Il restauro della prima cappella del Sacro Monte di Ossuccio

Quaderni  
FONDATION  
CARLO LEONE  
ET MARIENA  
MONTANDON

# Relazione conclusiva dell'intervento di restauro 2002

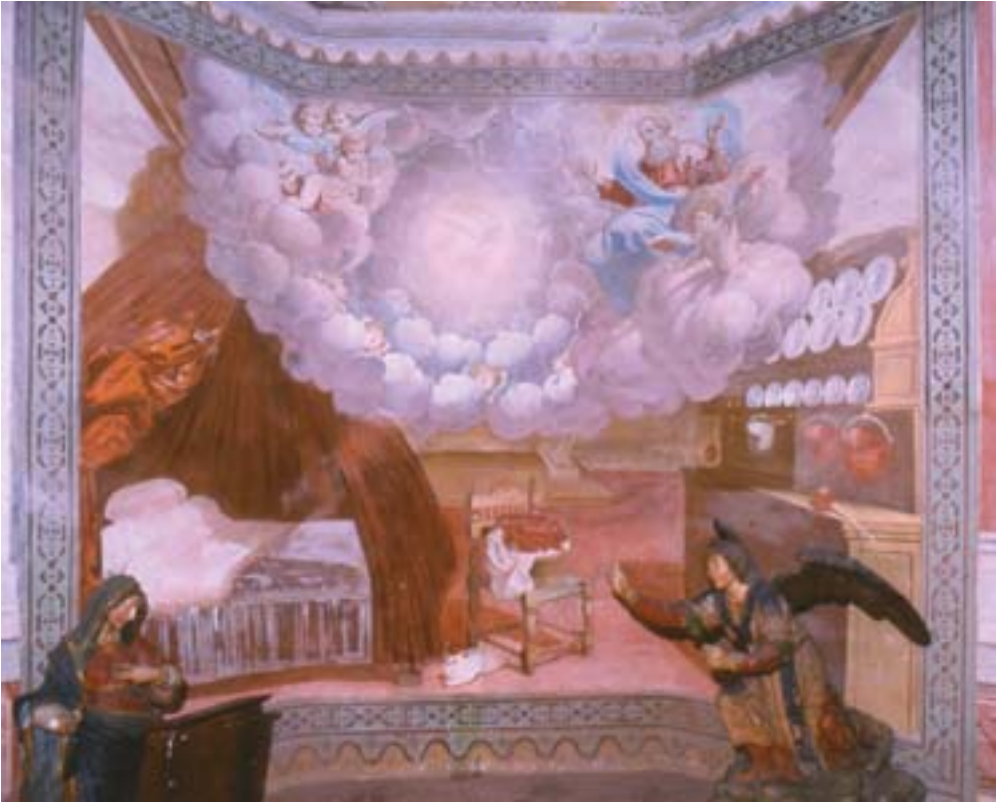
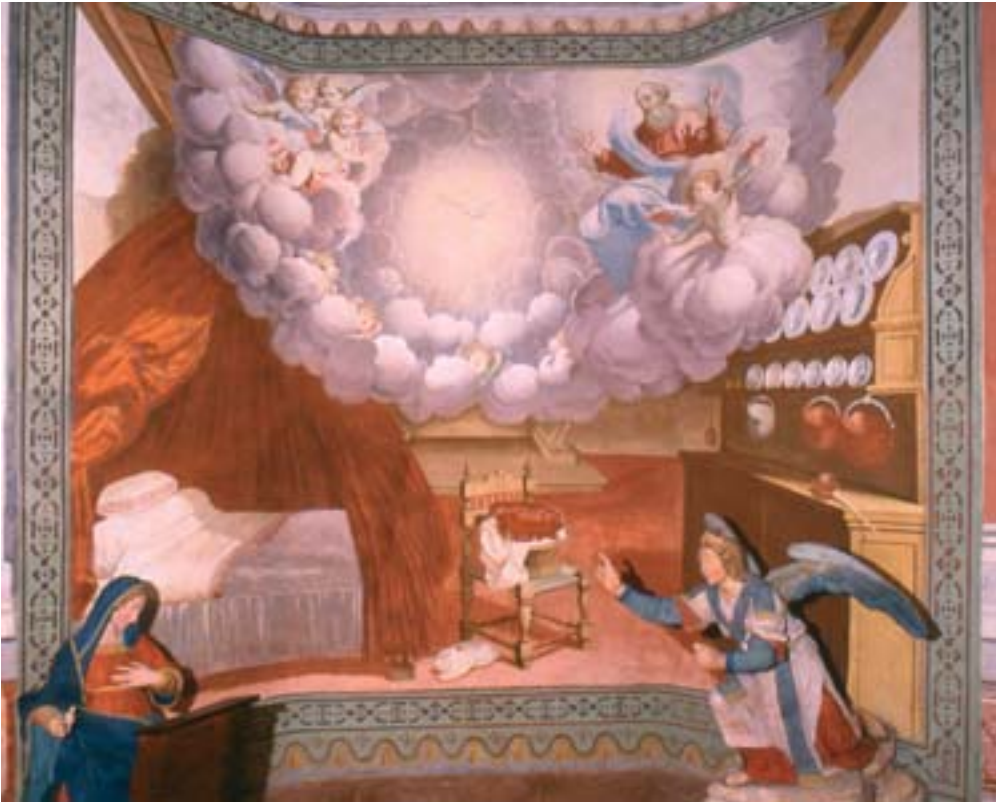
1. *L'interno della cappella, prima del restauro.*

2. *L'interno della cappella, dopo il restauro del 2002.*

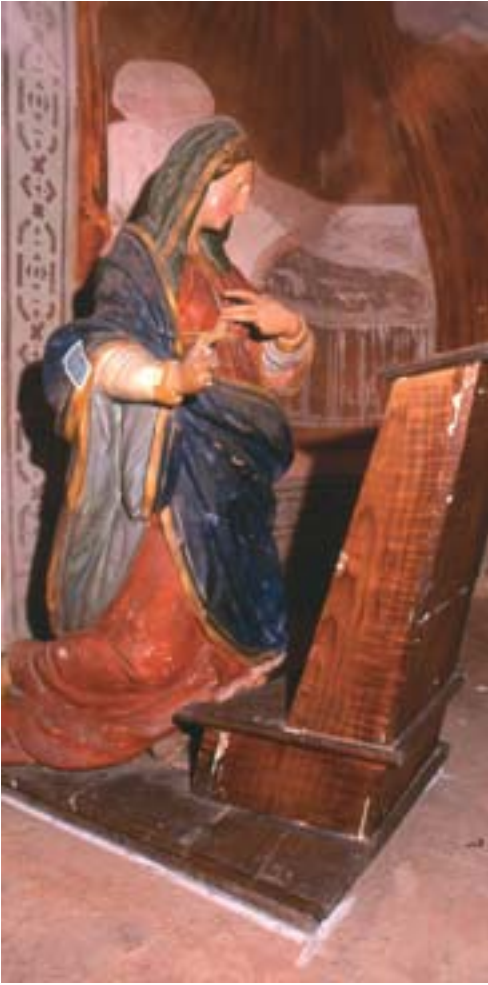
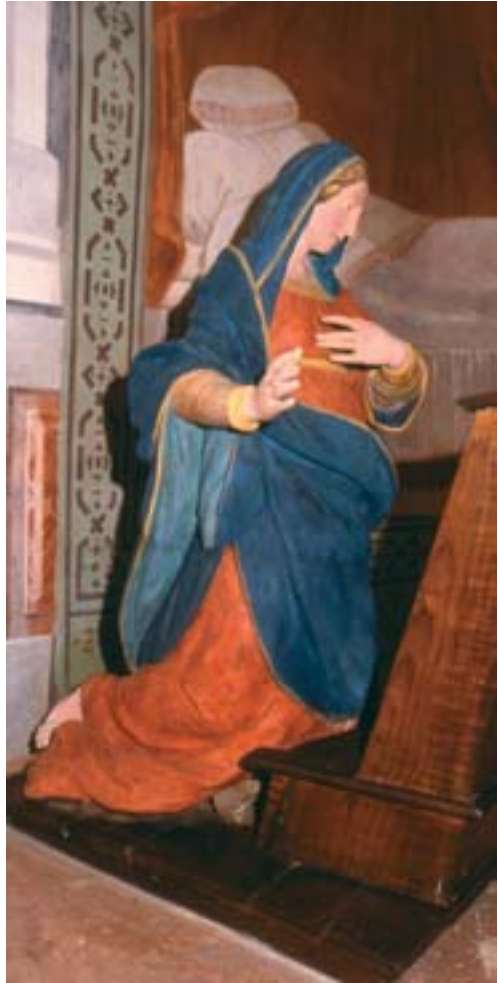
1. La statua della Vergine annunciata, prima del restauro.

2. La statua della Vergine annunciata, dopo il restauro.

In prima istanza sono state condotte le indagini stratigrafiche di conoscenza per l'individuazione delle stratificazioni cromatiche, sino al ritrovamento delle cromie originali in aderenza alla terracotta. È seguita la prima pulitura con asportazione dei depositi incoerenti solo dove il colore e le parti strutturali erano solide e lo consentivano (sono state evitate le zone fragili e sollevate a forte rischio di perdita); in parallelo si è operato col primo consolidamento di parti fragili, erose e lamellate in piccole scaglie.

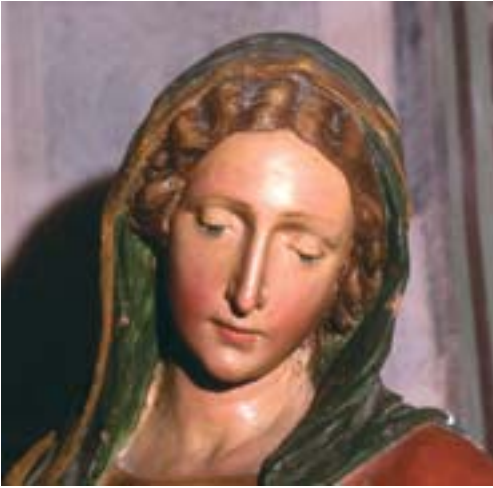
1. Vergine annunciata, particolare del volto prima del restauro.

2. Vergine annunciata, particolare del volto dopo il restauro.

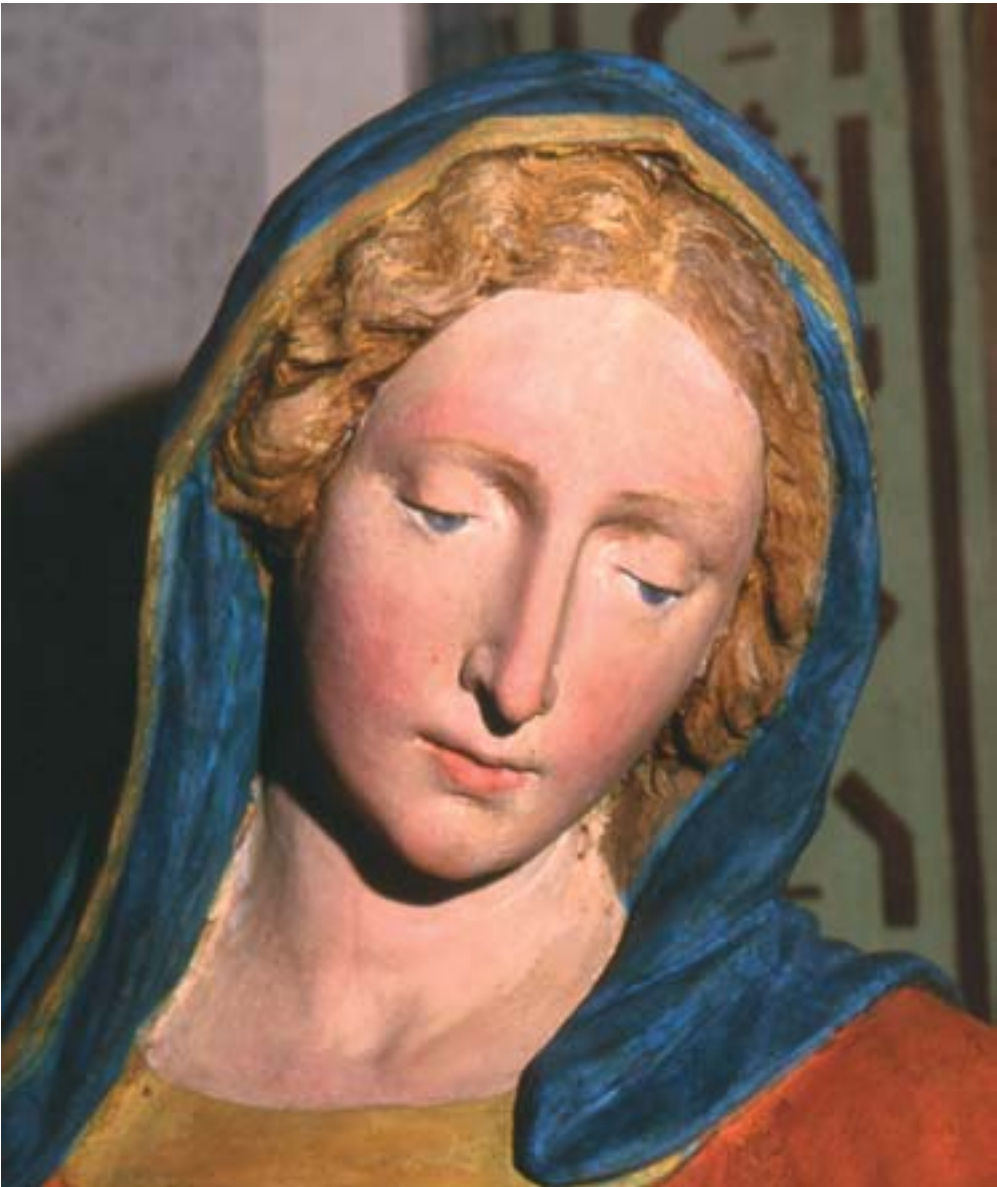
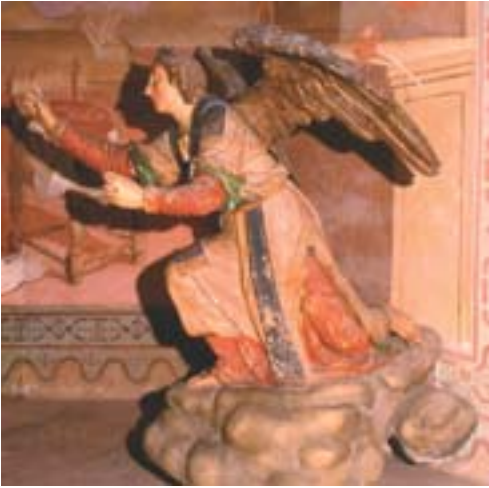
1. La statua dell'Angelo annunciante, prima del restauro.
2. La statua dell'Angelo annunciante, dopo il restauro.

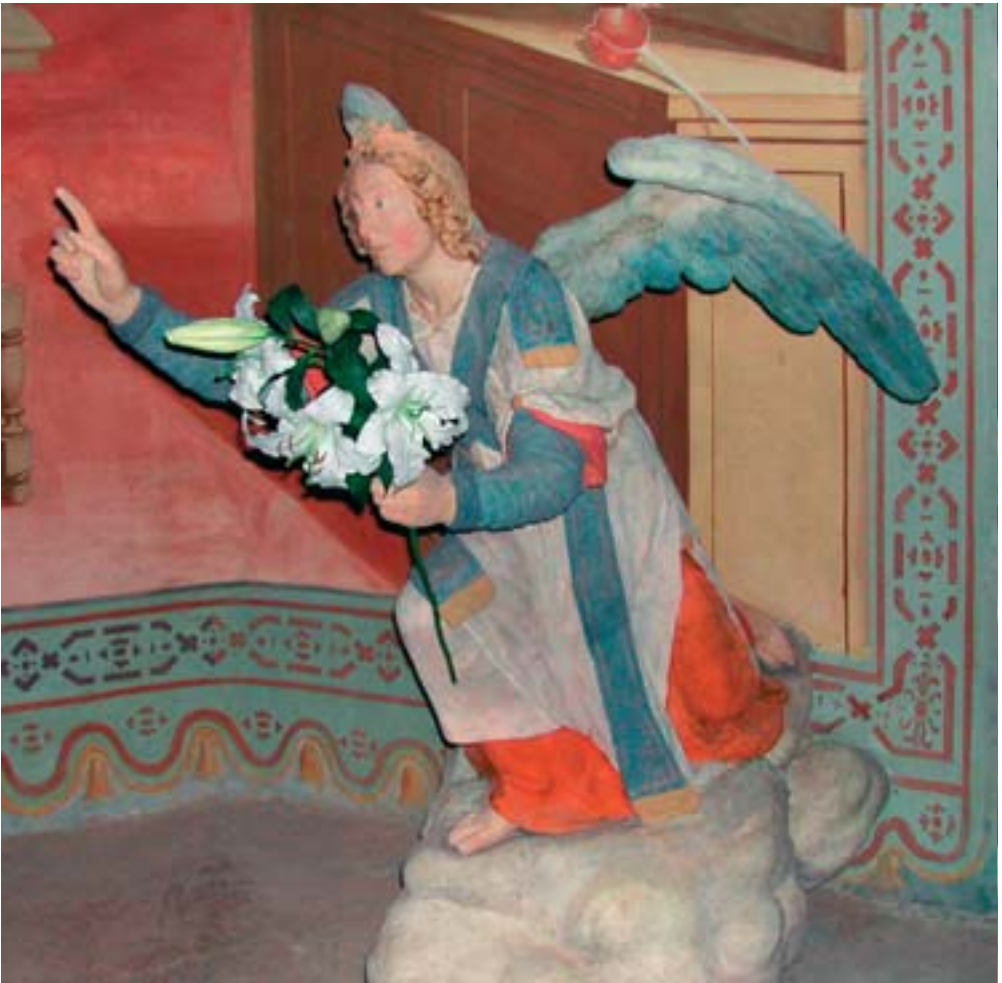
1. *Angelo annunciante, particolare del volto prima del restauro.*

2. *Angelo annunciante, particolare del volto dopo il restauro.*

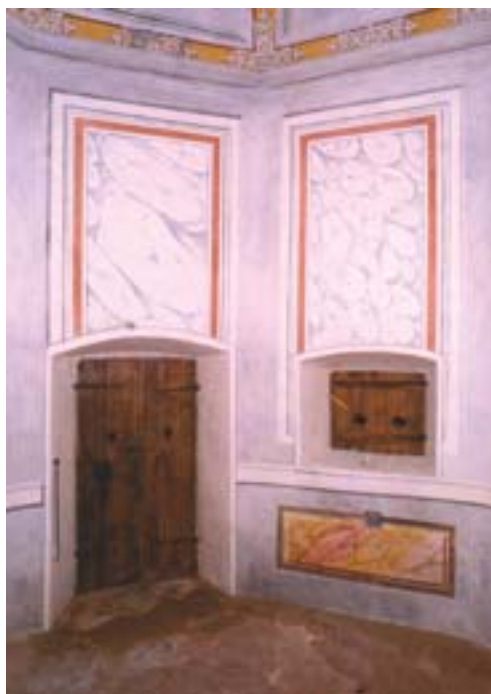
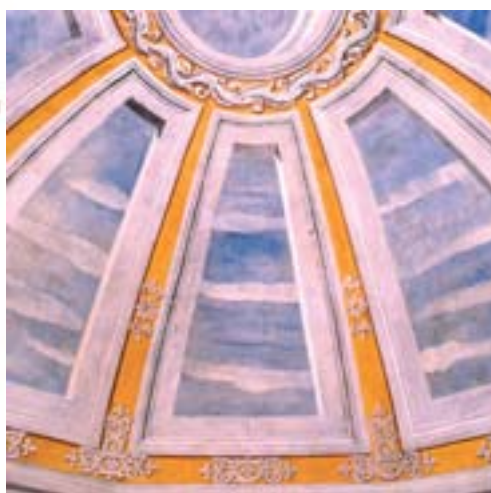
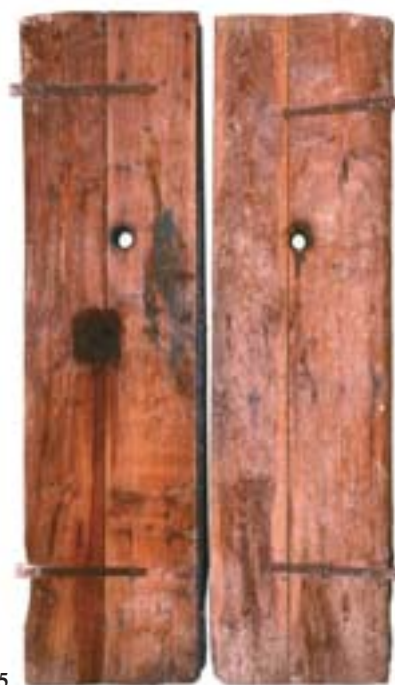
4. Particolare della volta dopo il restauro.

5. Le ante della porta d'ingresso dopo il restauro.

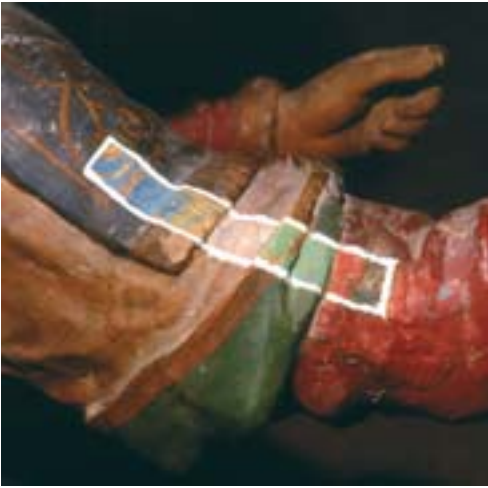
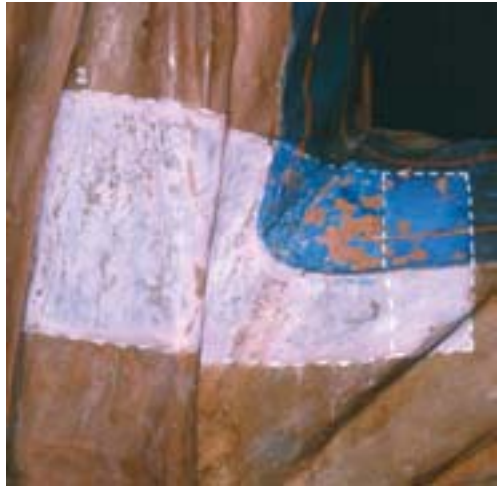
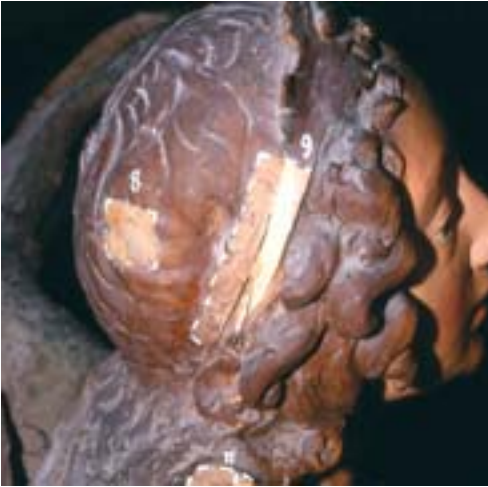
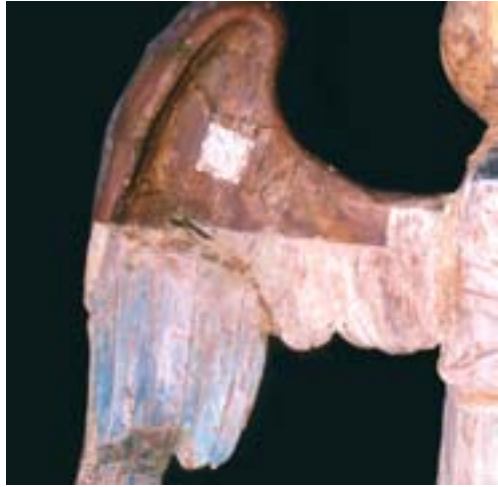
1. Angelo annunciante, particolare tassello di pulitura.

3. *Angelo annunciante, particolare controprova di integrazione.*

4. *Angelo annunciante, veduta posteriore al termine dei restauri.*

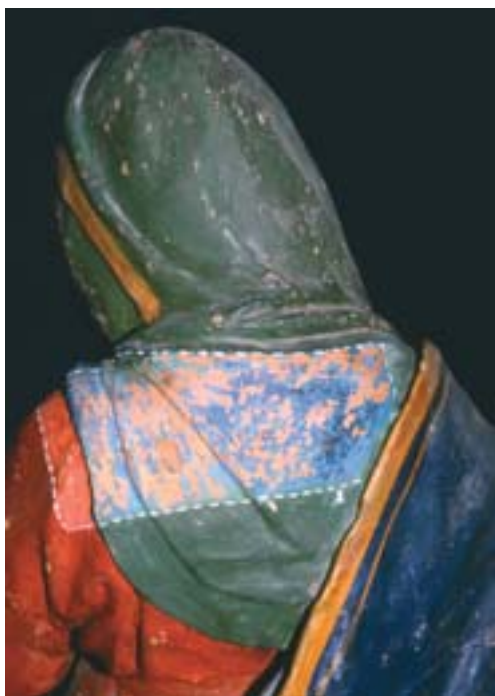
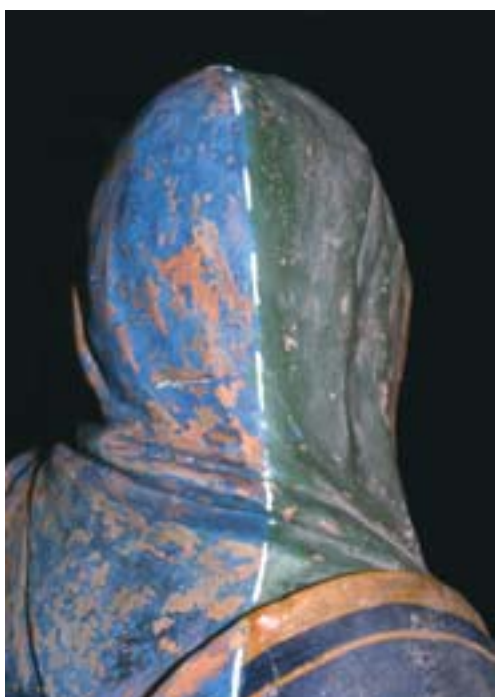
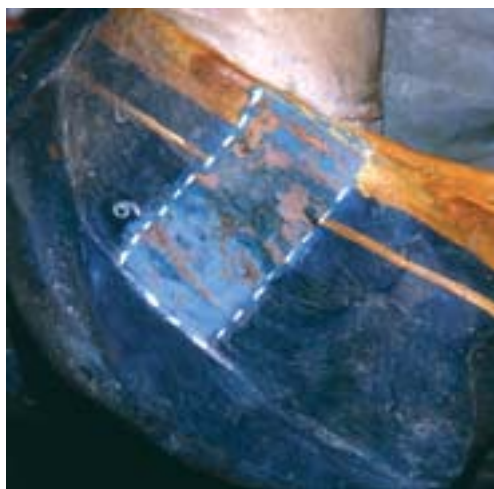
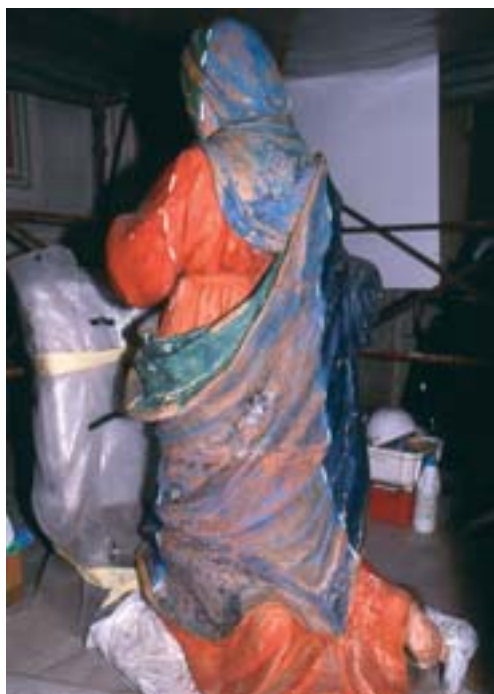
1. Vergine annunciata, particolare tassello di pulitura.
2. Vergine annunciata, particolare tassello di recupero delle cromie.
3. Vergine annunciata, particolare tassello di pulitura.
4. Vergine annunciata, veduta generale durante il recupero delle cromie.

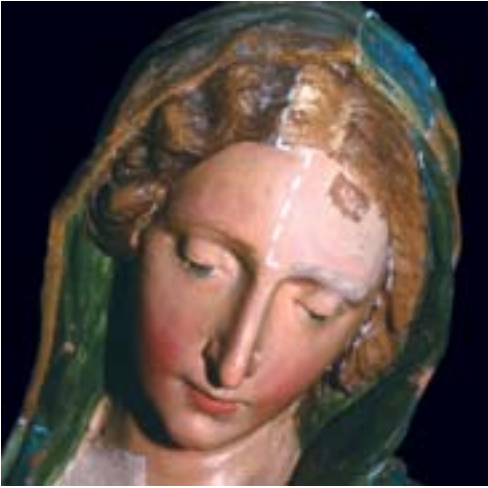
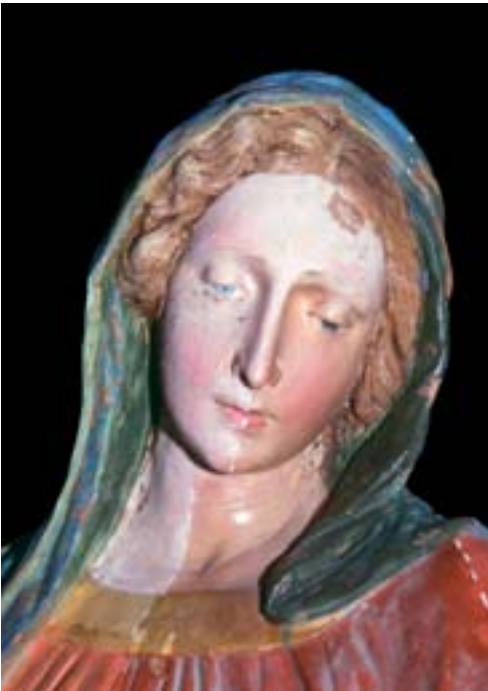
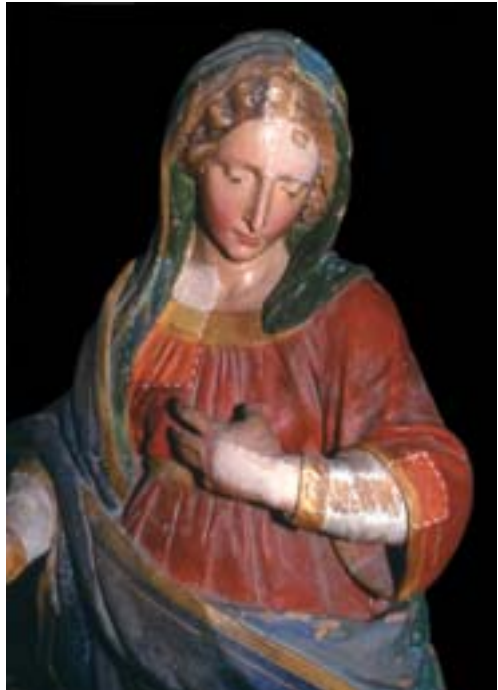
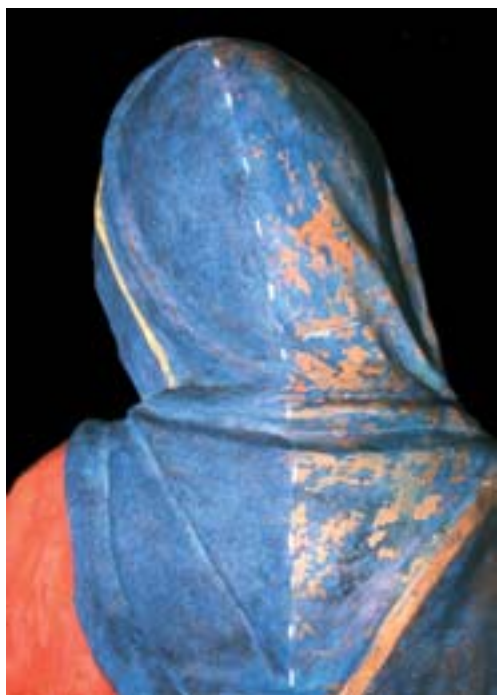
1. Vergine annunciata, particolare tassello conoscitivo con recupero delle cromie.

2. Vergine annunciata, controprova di recupero delle cromie.

3. Vergine annunciata, veduta generale durante il recupero delle cromie.

4. Vergine annunciata, controprova di integrazione.

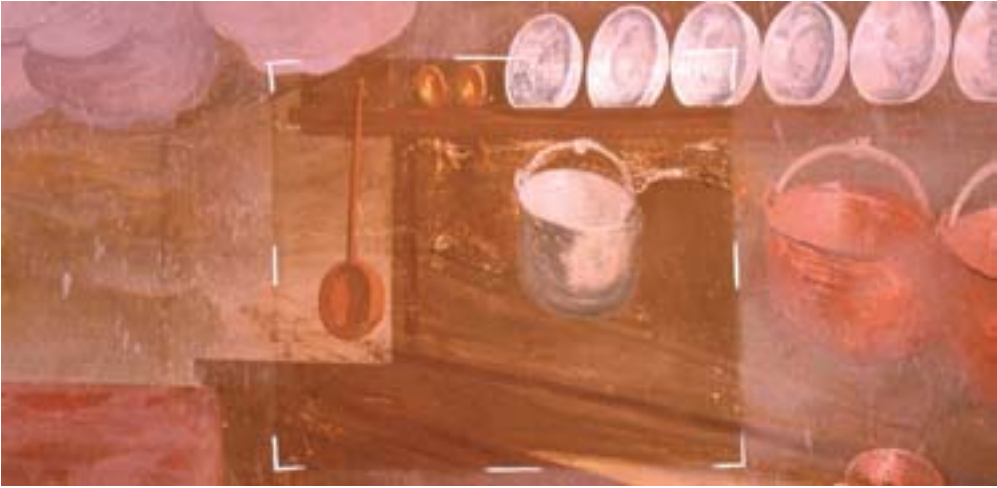
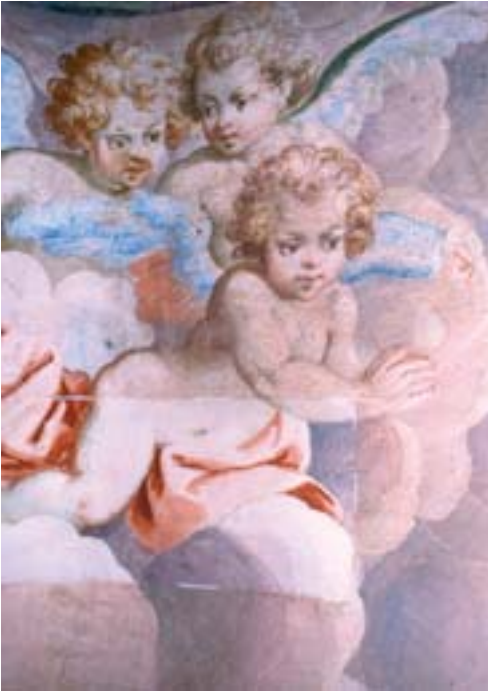
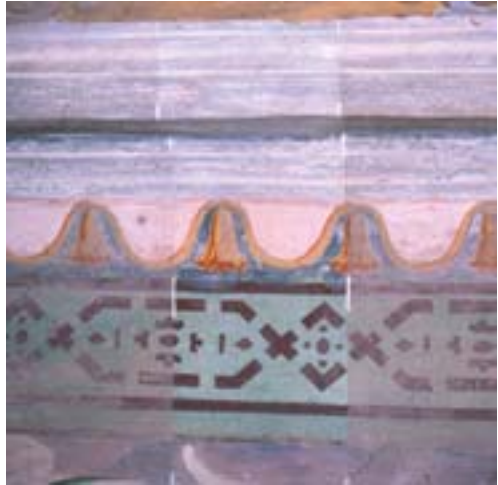
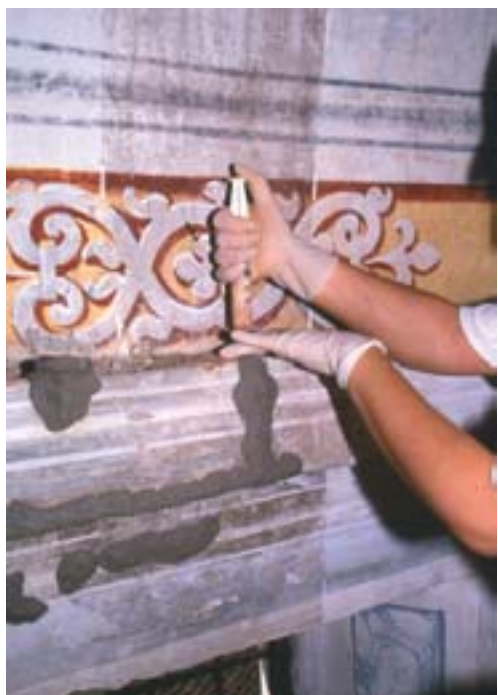
1. *Affreschi, tassello di prova di pulitura.*
2. *Affreschi, tassello di prova di pulitura.*
3. *Affreschi, tassello di prova di pulitura.*
4. *Affreschi, particolare durante il consolidamento.*

L'ancoraggio e il consolidamento in profondità degli intonaci fessurati e staccati è stato condotto secondo il procedimento ICCROM con sostegni per punti in vetroresina nei distacchi di maggior "sacche".

a scambio ionico (anioniche) e successivi nuovi impacchi di polpa di cellulosa e sepiolite al 50% in acqua deionizzata. Il primo fissaggio della pellicola cromatica sfarinante e in precarie condizioni di solidità è avvenuto con latte di calce per ricostituire il velo di carbonatazione al colore spolverante in superficie e successivamente mediante applicazioni di resina B72 al 2% diluita con diluente tipo nitro. Sono state asportate le incrostazioni calcaree mediante impacchi con AB57 e azione meccanica (bisturi per rimuovere le incrostazioni calcaree con maggior spessore, soprattutto nelle percolazioni di deposito lungo i “ruscellamenti” dell’acqua dalla volta durante le passate infiltrazioni).

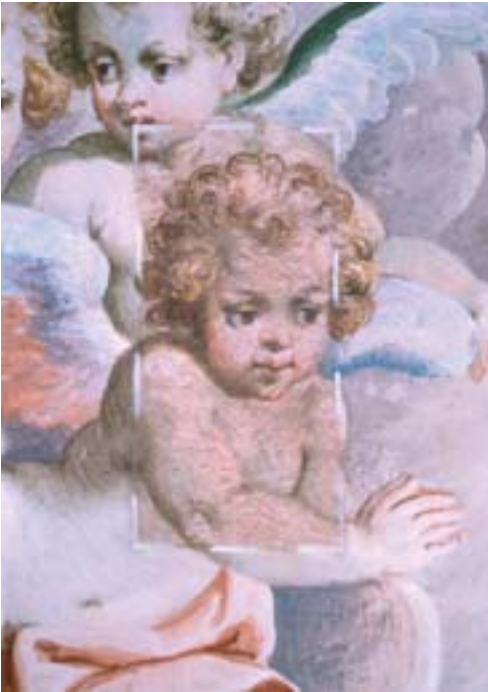
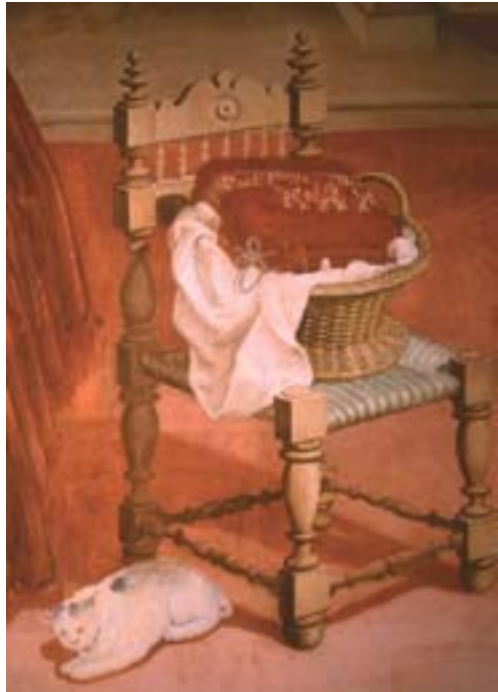
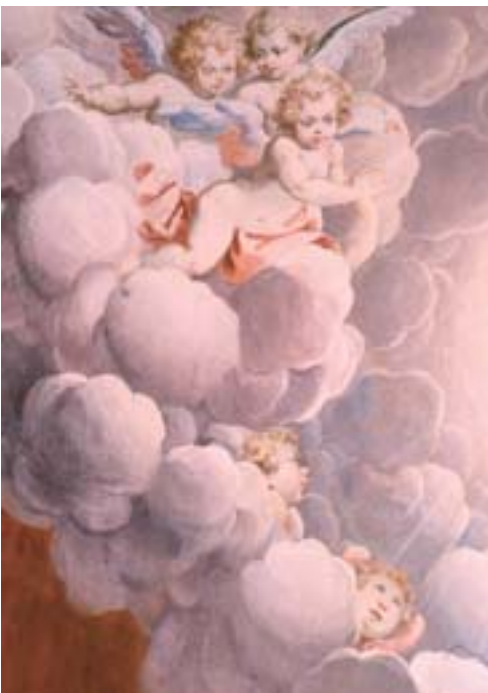
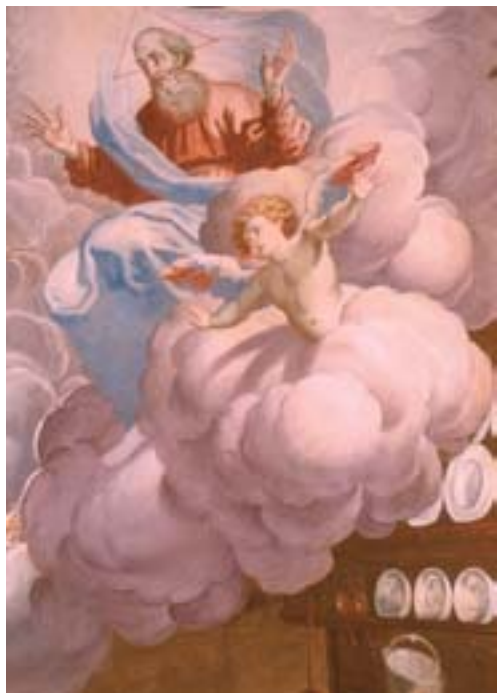
1. *Affreschi, tassello di controprova di pulitura.*
2. *Affreschi, particolare al termine dei restauri.*
3. *Affreschi, particolare al termine dei restauri.*
4. *Affreschi, particolare al termine dei restauri.*

La riduzione delle lesioni negli intonaci in superficie è stata eseguita mediante stuccatura con malta sabbiata nelle tonalità dell’intonaco originale; cui sono seguite le stuccature delle mancanze di intonaco a livello, eseguite con malta sabbiata in tonalità neutre, successivamente lisciate in modo mimetico con le parti limitrofe originali.

Da ultimo sono stati operati l'abbassamento cromatico in sottotono con colori all'acquerello delle piccole mancanze e la ricostruzione degli elementi decorativi ripetitivi lacunosi (finti marmi, cornici ecc.) in modo mimetico a velature discrete in equilibrio con il contesto generale della cappella, laddove si erano perse le velature eseguite a secco e vi erano risultati a macchia ed interruzioni di lettura. Questi difetti estetici sono stati portati in equilibrio e ricostituite le continuità di lettura estetica.
