# Il restauro della seconda cappella del Sacro Monte di Ossuccio

A cura di Mario Di Salvo

## Gli interventi di conservazione e restauro

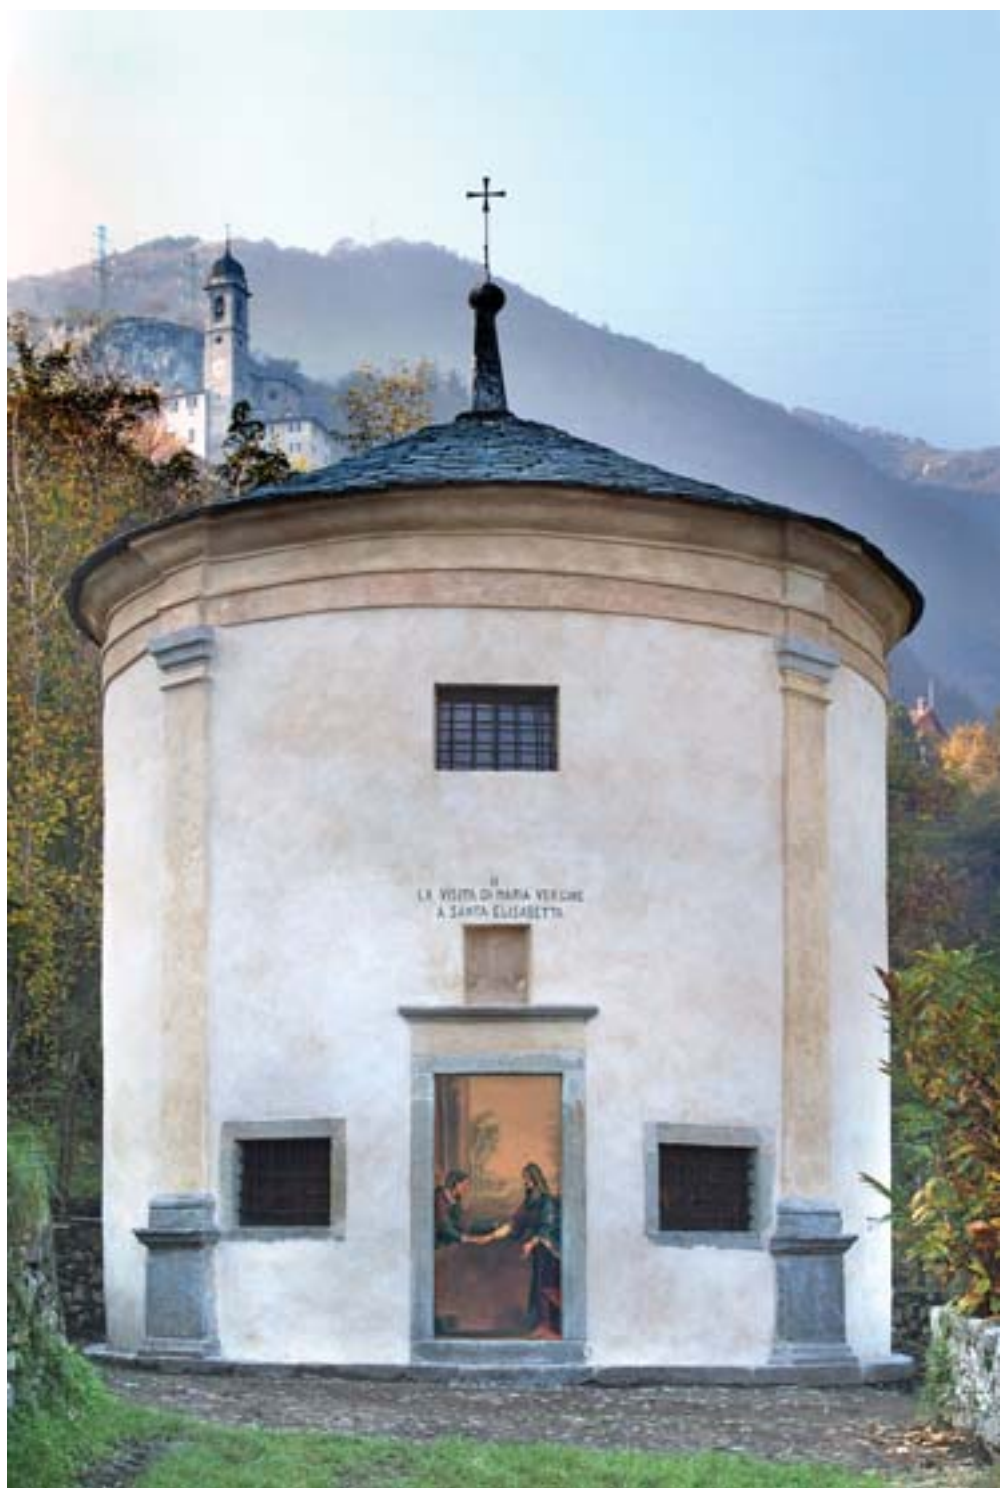
5

*5. La cappella della Visitazione  
a restauro ultimato.*

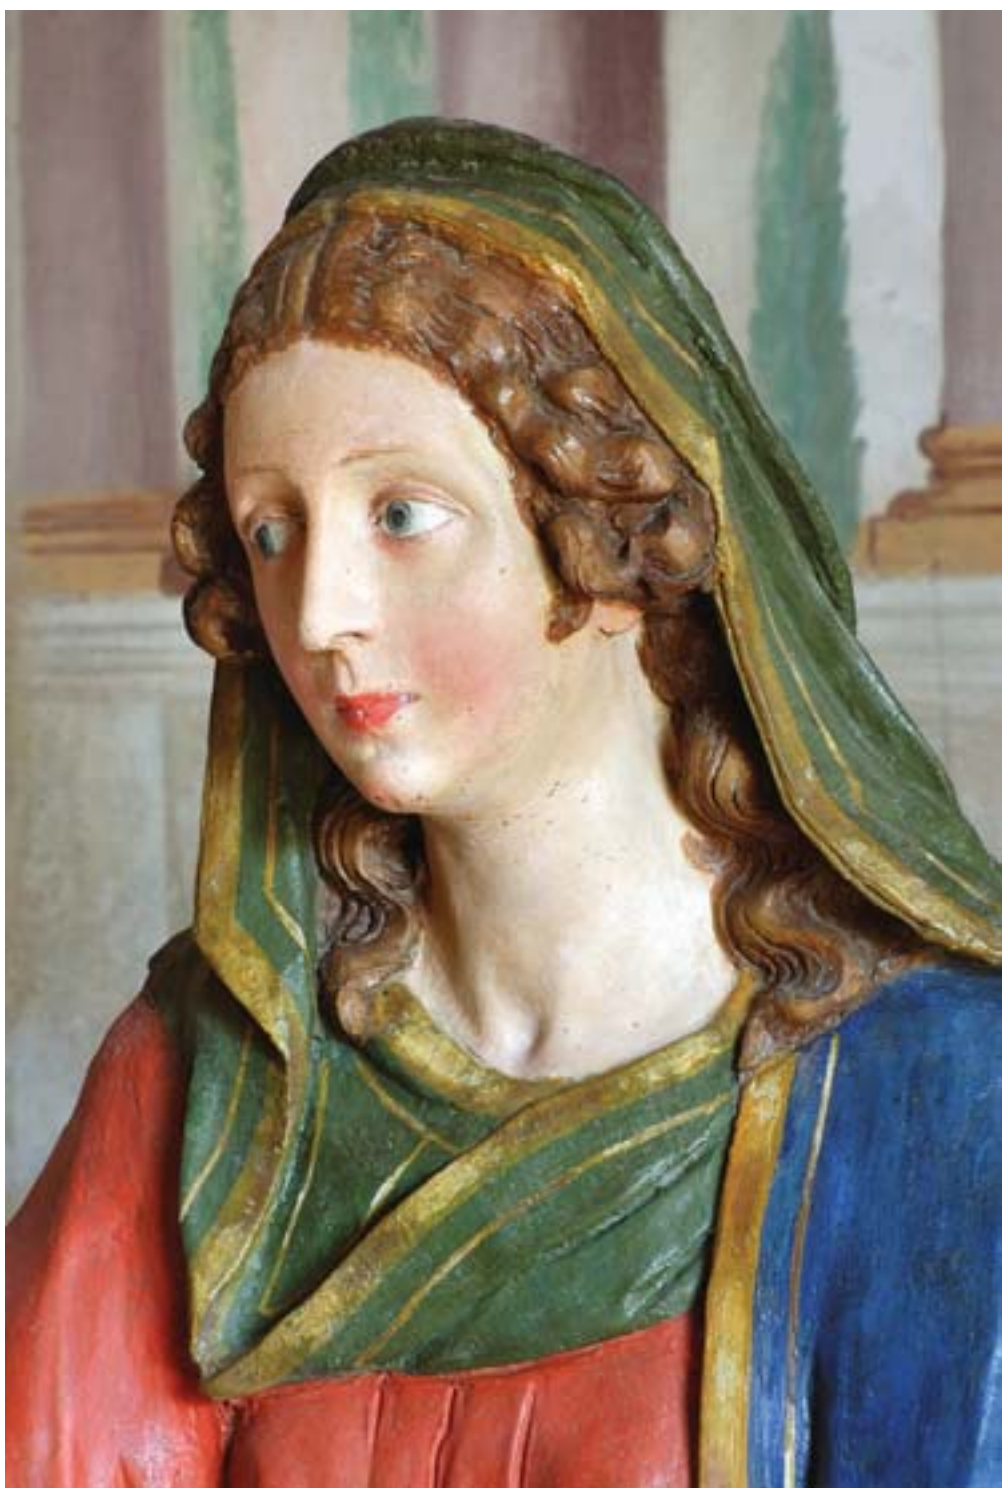
14

*14. Particolare della statua raffigurante Maria dopo il restauro.*

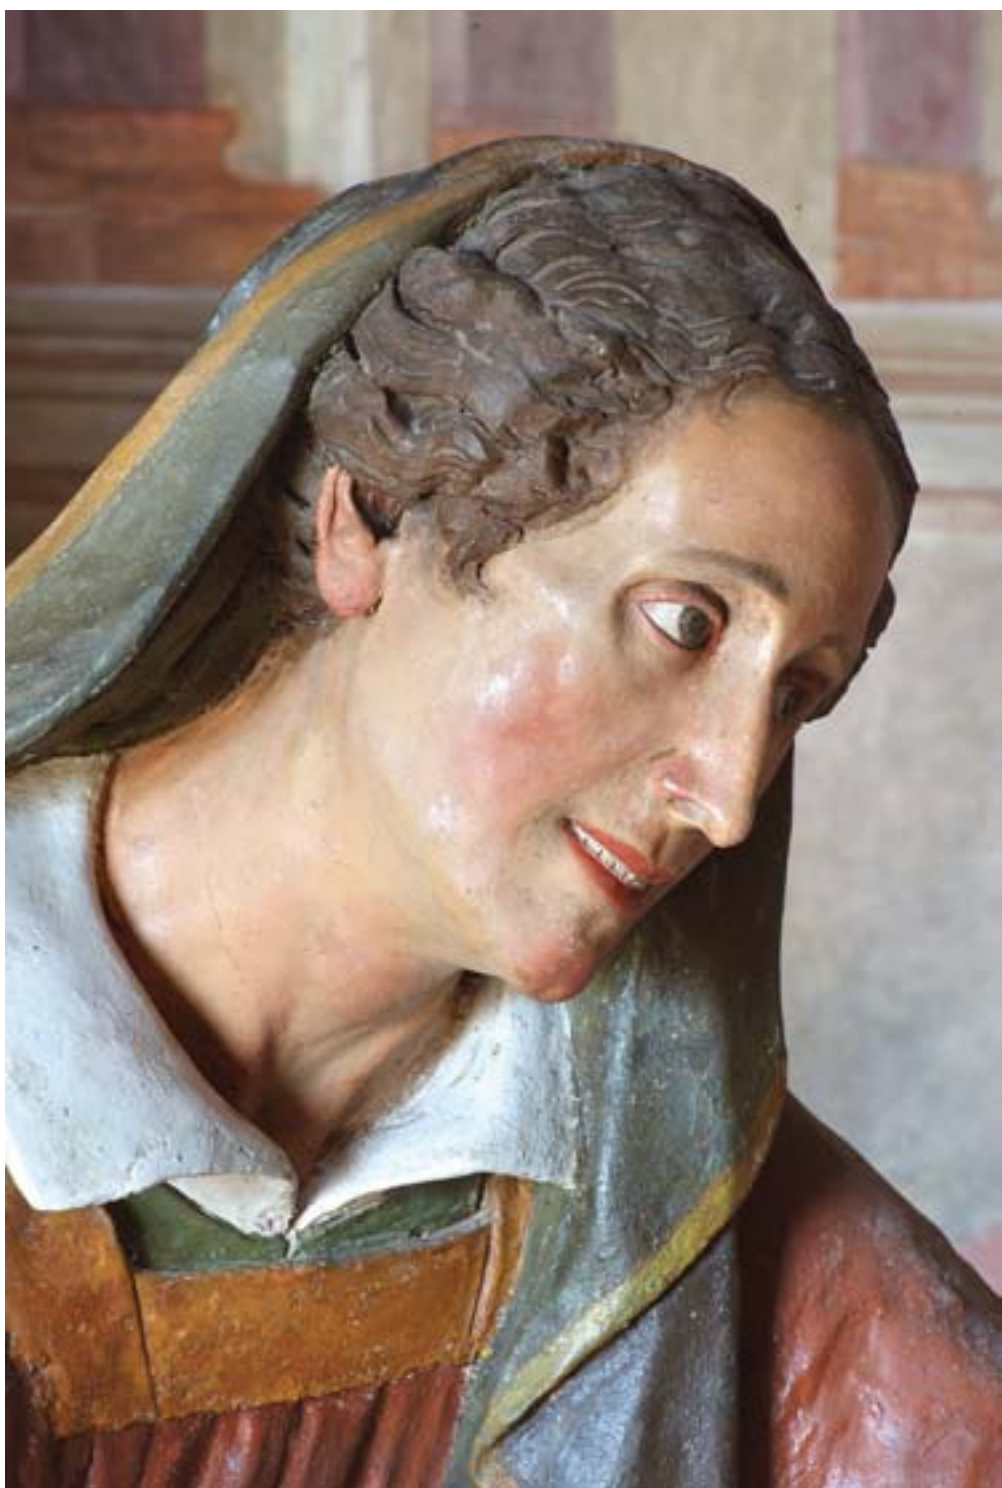
18

*18. Particolare della statua raffigurante Elisabetta dopo il restauro.*

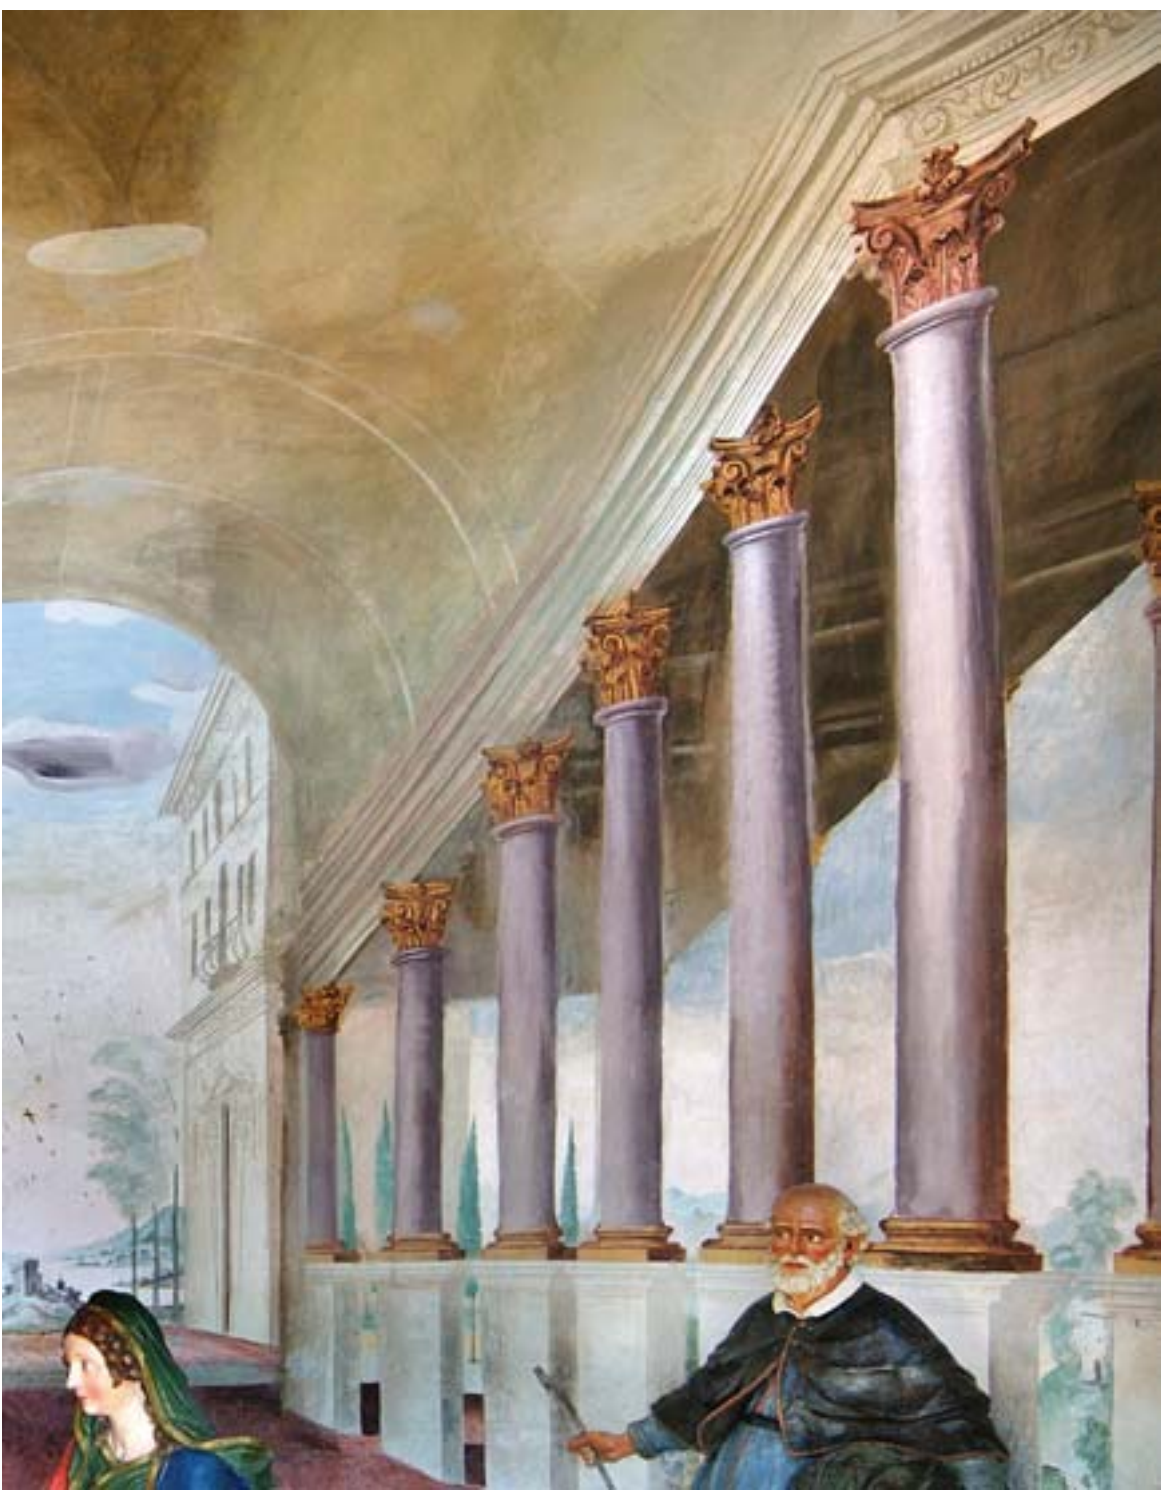
40

*40. Il dipinto della parete di fondo  
a restauro ultimato.*

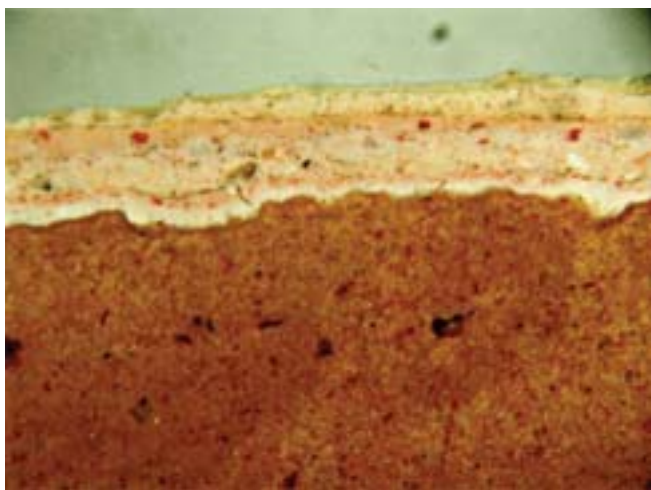
Il campione, che presenta in superficie un colore rosato, osservato in sezione trasversale microstratigrafica lucida al microscopio ottico in luce riflessa, mostra l'esistenza di otto strati così costituiti:

- A - supporto di terracotta;
- B - sottile strato di sostanza organica traslucida e imbrunita;
- C - stesura di pigmento bianco;
- D - stesura pittorica rosata con granuli di pigmenti rossi;
- E - stesura rosata simile alla precedente con granuli rossi e bruni;
- F - stesura pittorica arancio rosata con granuli di pigmenti rosso arancio;
- G - sottilissimo strato scuro di sostanza di natura organica;
- H - stesura biancastra;
- I - stesura bianco giallastra.

Microfoto  
al microscopio ottico  
della sezione lucida (80x).

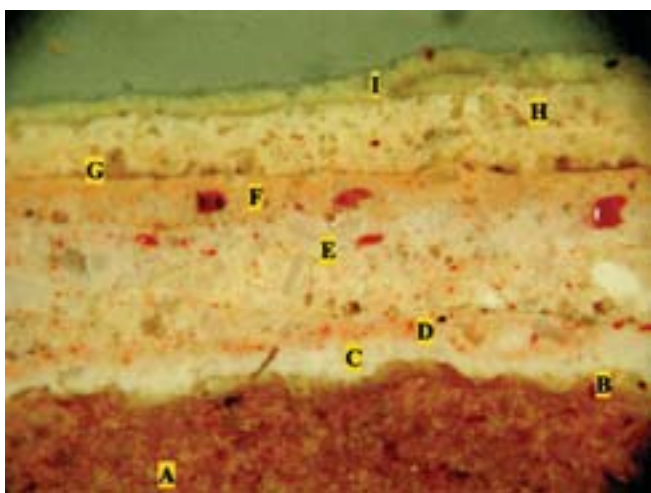
Microfoto  
al microscopio ottico  
della sezione lucida (240x)  
che permette di osservare meglio  
l'intera sequenza stratigrafica.

L'osservazione al microscopio ottico, accompagnata dall'analisi microFTIR, ha permesso di evidenziare sopra il supporto (A) un sottile strato (B) ingiallito di colla animale, sopra il quale si trova una stesura di biacca (carbonato basico di piombo), come rivela sia l'analisi all'ESEM/EDS, sia al microFTIR (strato C). Questo strato è ricoperto da alcune stesure, di cui le prime due (strati D ed E) contengono, insieme agli elementi della biacca, anche quelli del vermiglione (mercurio e zolfo). In aggiunta, E contiene anche ocre brune. Lo strato successivo F è invece composto da biacca e da ocre rosso arancio e gialle (ferro). Sopra lo strato F è visibile una sottilissima stesura (G) di una sostanza organica, di possibile natura oleosa, che l'analisi microFTIR non permette di distinguere dalle stesure contigue (F e H), anch'esse caratterizzate dalla presenza di leganti oleosi.

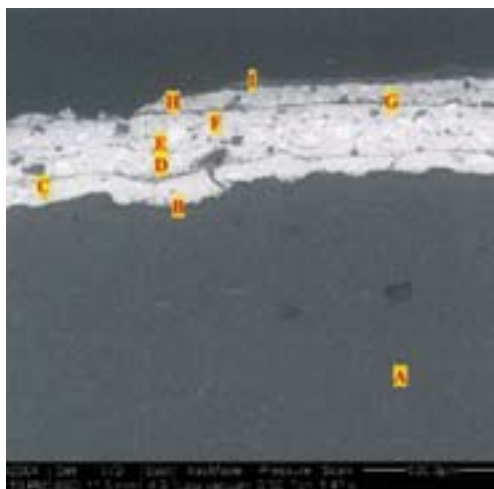
Immagine ESEM della sezione.  
Le stratificazioni più chiare indicano la presenza di elementi pesanti, come il piombo della biacca e il mercurio del vermiglione.

Nello strato H sono presenti piombo e bario (biacca e bianco di bario), mentre nello strato I, oltre a questi, si è trovato anche zinco (bianco di zinco).

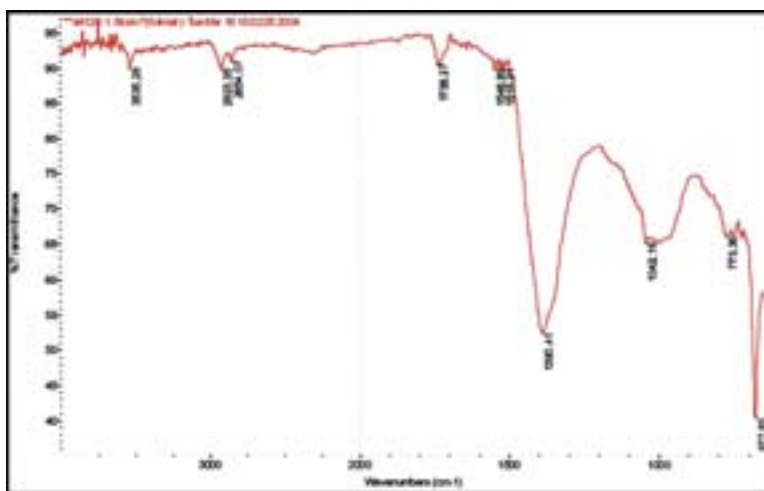
L'analisi dei leganti ha permesso di riconoscere nelle stesure pittoriche la presenza di picchi relativi a oli invecchiati e ai loro prodotti di alterazione.

Spettro FTIR  
(in microATR)  
dello strato F.  
Si notano le bande e i picchi di assorbimento della biacca (3535, 1390 e 678  $\text{cm}^{-1}$ ) e dei silicati delle ocre (intorno a 1000  $\text{cm}^{-1}$ ). Piccoli picchi a 2923, 2854 e 1735  $\text{cm}^{-1}$  sono riferibili al legante oleoso.
